# 上海涵橙金属制品有限公司“4·12” 一般物体打击事故调查报告

2024年4月12日13时50分许，位于奉贤区地灵路950号的联东U谷上海南桥创新科技园项目1期现场在卸货过程中发生一起一般物体打击事故，造成1人死亡，直接经济损失（包括死者的赔偿费用）255万元。

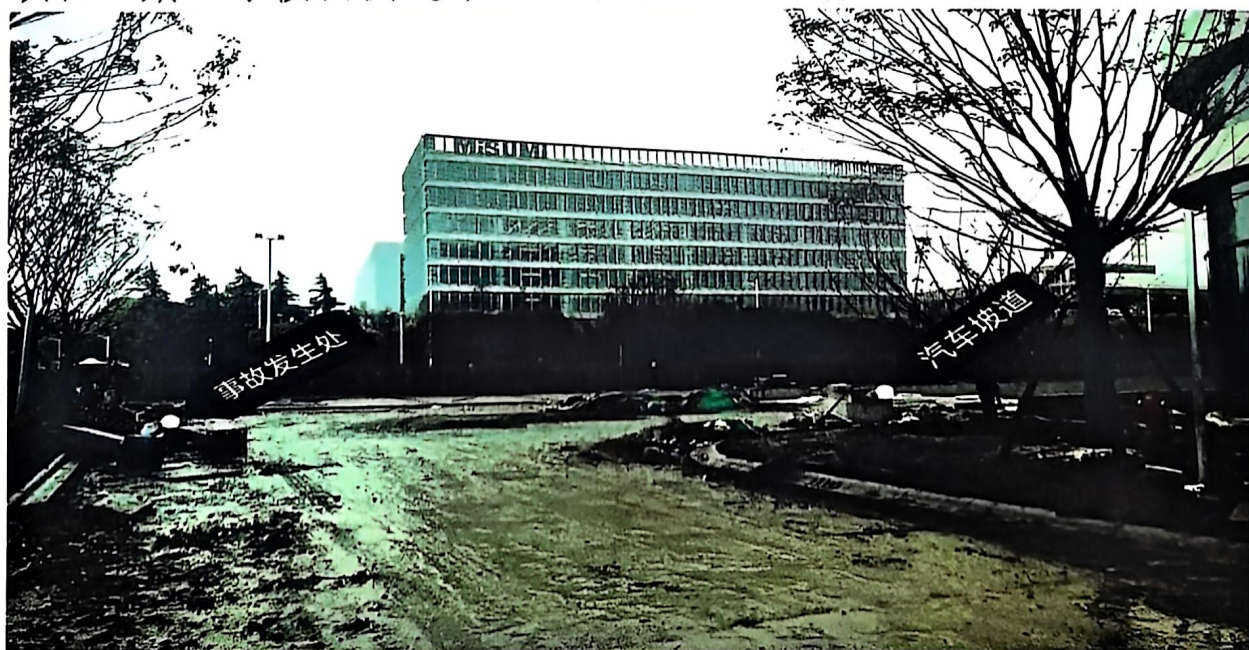
（图 4.1）

事故现场位于奉贤区地灵路 950 号联东 U 谷南桥创新科技园项目 1 期 1 号楼西侧道路、汽车库坡道正对处（如图 4.1）。

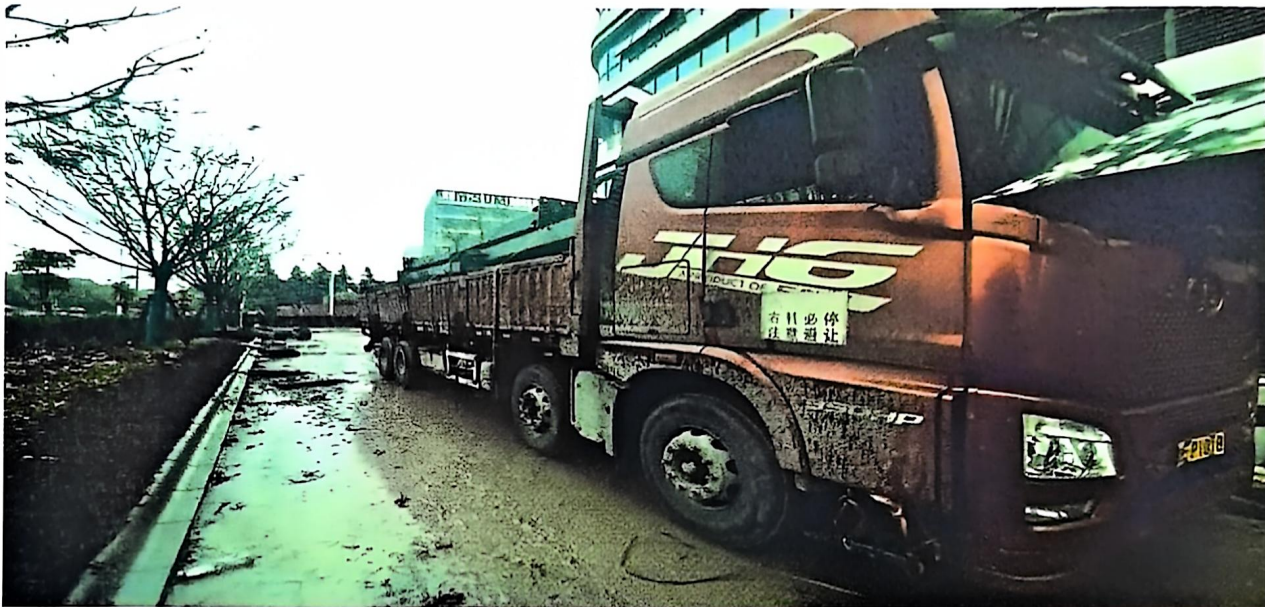
（图 4.2）

经现场勘查发现：货车车牌为沪 EP1018，重型栏板货车，长 12 米，核定载量 18470 千克，所载货物为钢柱，装载货物高度约 3.5 米，装载方式为分为前后两刹，总数量为 48 根，货车车头面南停放，距离道路西侧绿化带约 1.5 米，因救援需要已向南驶离事发位置约 10 米。（如图 4.2）

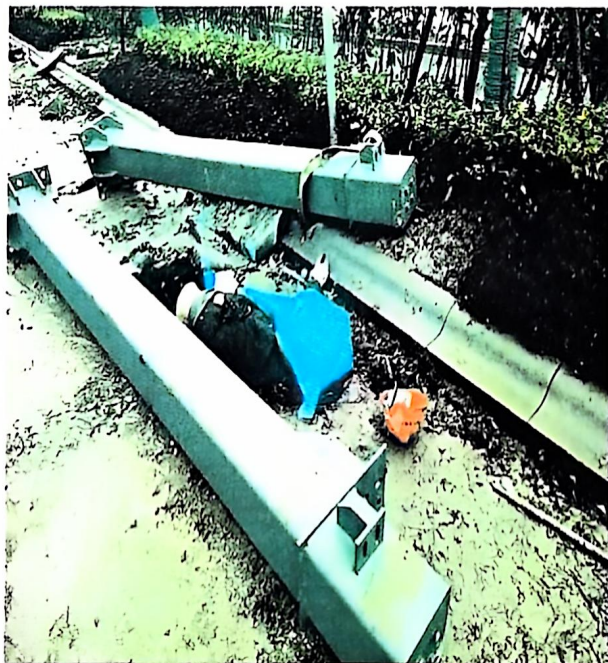
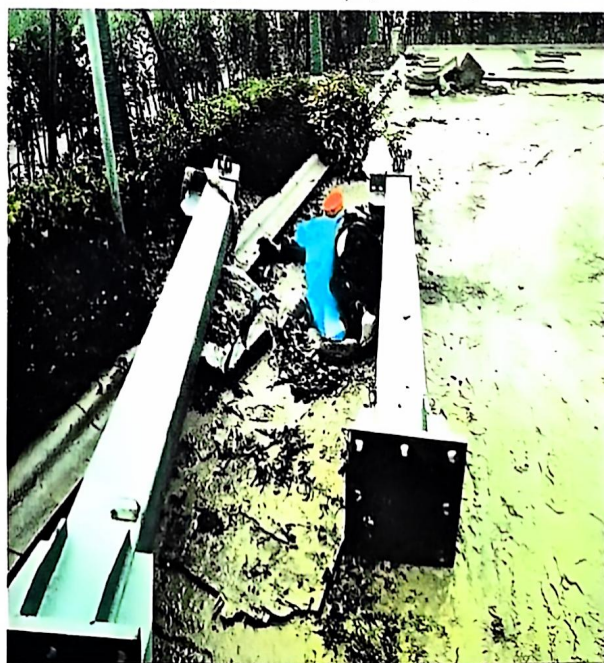
掉落的两根钢柱位于道路西侧绿化带正对汽车坡道处，因救援需要已经稍作搬动，死者位于两根钢柱之间，所佩戴安全帽位于死者头部北侧，地面留有大量血迹。（如图 4.3 图 4.4）

经询问事发现场相关人员和结合现场判断，驾驶员在到达指定卸货区域后，在未仔细观察货物状态的情况下直接解开了绑扎货物的钢丝绳及绑带，其中两根钢柱失去拉力从货车上掉落，驾驶员躲避不及被掉落的钢柱砸中是事故发生的直接原因。
