奉贤海湾浦星公路改建工程施工 6 标项目

“5·31” 破坏电缆事故调查报告

奉贤区人民政府事故调查组

2025 年 7 月

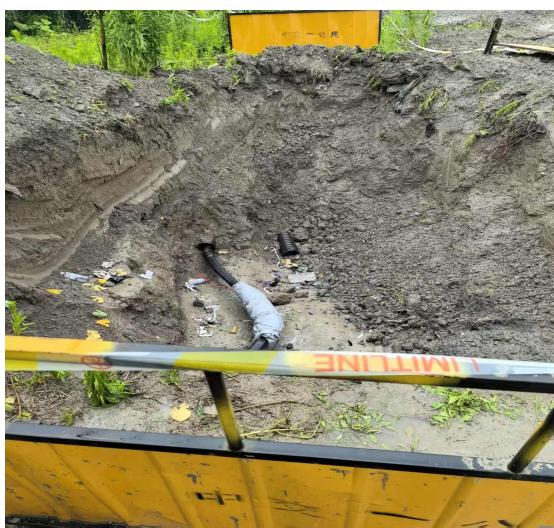
（图 2 事发现场图）

事发当天天气多云转阴，东南风 3 级，温度 17-25 度。经现场勘查发现：开挖的探沟位于浦星公路东侧约 30 米、随塘河路北侧约 8 米处；该探沟东西向长度约 4 米、南北向宽度约 2 米，事发时已开挖深度约 1.4 米；液压挖掘机（产权登记编号：沪 U4-04249）停靠在探沟西侧约 5 米处区域，现场其他工具铁锹长 1.5 米，铁镐长 1.2 米；受损电缆敷设方式为穿管直埋，由黑色绝缘材质外包，管线直径约 8 厘米，破损长度约 5 厘米，电缆外部用黑色塑料软管进行穿管保护；该处地质情况为含碎石粉质黏土，土质不均匀且土中含有建筑垃圾。

经询问相关从业人员、现场调查和分析论证，本起事故的直接原因如下：挖掘机驾驶员操作铲斗清除探沟底部建筑垃圾时，因建筑垃圾硬度较大，驾驶员过度加大铲斗挖力，直接挖穿建筑垃圾及其底部的10kV电缆表皮，导致事故发生。

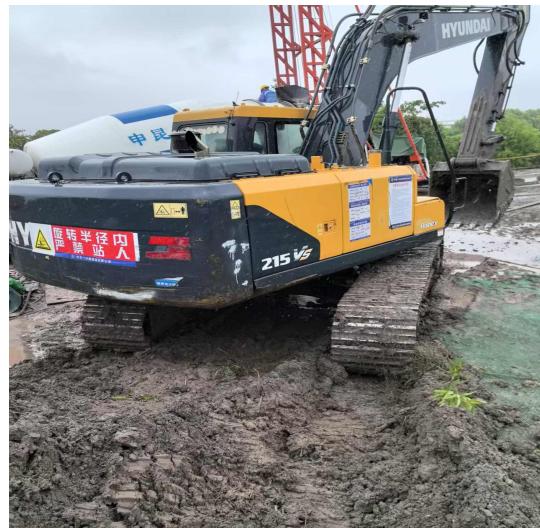
（图 3 液压挖掘机）

因该项目涉及钻孔灌注桩施工，其中穿管作业存在击破施工区域地下管线的风险，须提前开挖探沟对地下管线分布及走向情况进行勘探。2025 年 5 月 30 日，靖丰公司在未提前向总包单位和监理单位报批施工计划的情况下，项目经理吴大卫安排公司现场班组人员于 5 月 31 日在浦星公路随塘河路东北侧事先标记的位置开挖探沟。5 月 31 日 7 时许，靖丰公司现场班组长谢卫东安排工人戴广涛前往作业点位，使用铁锹和铁镐人工开挖探沟。14 时许，戴广涛开挖至约 80 厘米深度时，因挖到建筑垃圾无法继续人工下挖，随即向班组长谢卫东报告。谢卫东找到公司挖掘机驾驶员周武，指挥其驾驶挖掘机至探沟开挖点位机械开挖。14 时 30 许，周武操作挖掘机铲斗挖破建筑垃圾底下的 10kV 电缆表皮导致事故发生。
