奉贤海湾上海申芦建设工程有限公司“7·9” 一般物体打击事故调查报告

奉贤区人民政府事故调查组

2025年8月

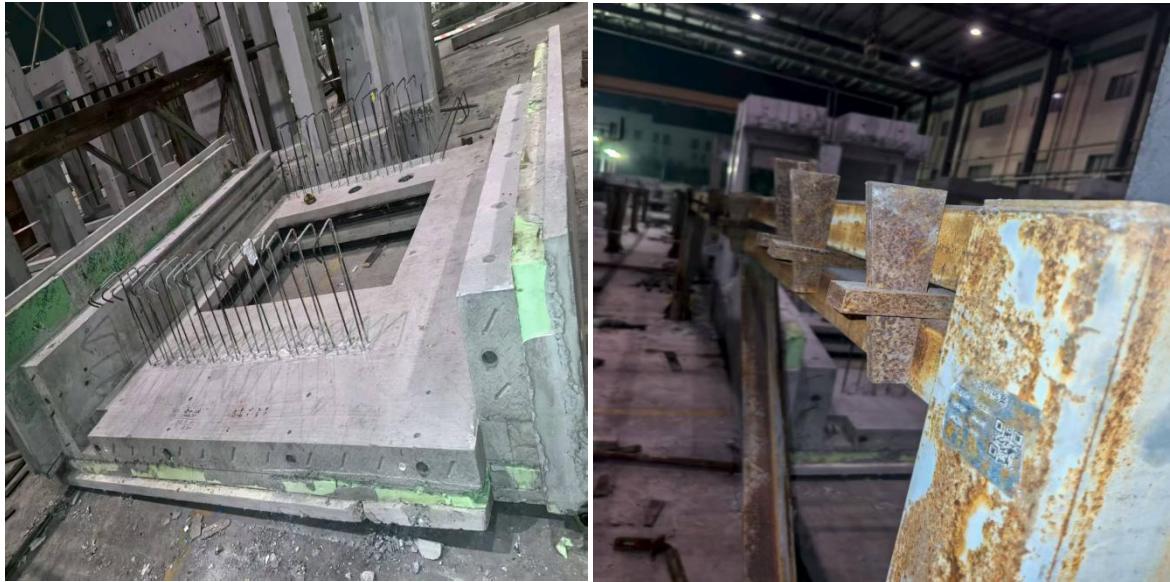
图 1 PC 预制构件俯视图

根据奉贤区气象局提供的有关气象资料，事发当天天气多云，南到西南风，风力3-4级，气温28℃至35℃。事故现场位于申芦公司厂区的西南角联合厂房生产区的构件存放区域。经现场勘验：厂房内堆放货物为PC预制构件，事发时吊运的PC预制构件型号为YWQ37保温凸窗，长309厘米，宽98厘米，高313厘米，单体方量2.92立方米，单体重量为5吨，构件俯视形状为“凹”字形，竖直摆放时的底部为非平面，底部中间位置至一端有约8厘米的高度差。构件底部北侧有三块木块，长41厘米，宽8厘米，高8厘米，木块上表面均有明显挤压痕迹；构件西侧有铁质限位夹具平台，高160厘米，该平台配有3副水平方向等距离排列的限位夹具，间距为35厘米，夹具长86厘米。

1. 刘绍清操作行车将 PC 构件吊运至指定位置悬停后，未将下方木块垫平，导致 PC 构件整体重心朝北侧偏移；
2. 刘绍清未敲紧限位夹具，使得夹具与 PC 构件北侧留有一定空间，PC 构件在重心朝北偏移的情况下，朝北侧略微倾斜直至压到限位夹具，从而产生了超过限位夹具受力范围的水平向北的分解压力，最终压断夹具后整体向北倾覆，压到了躲避不及的刘绍清，导致事故发生。

1. 风险辨识不到位。申芦公司未全面分析公司各岗位、场所存在的风险危害因素，并制定相应消除、控制危害因素的方案。PC 预制构件底部一侧高低不一，不在同一平面，存在重心不稳的情况，申芦公司对此采用垫置木块的方式以平衡构件，但未对木块的尺寸、承重明确相关要求，未能从根本上消除相关风险隐患。

申芦公司要深入分析研判事故原因，开展全员警示教育，举一反三，坚决遏制类似事故发生。要压实安全生产主体责任，全面辨别作业环节中的风险因素。要有效督促作业人员严格履行安全生产责任、执行安全管理制度和安全操作规程，确保各项规章制度、岗位操作规程落到实处。
