**奉贤杭州湾上海恒业微晶材料科技股份有限公司
“9·5”一般机械伤害事故调查报告**

奉贤区人民政府事故调查组
2025 年 10 月

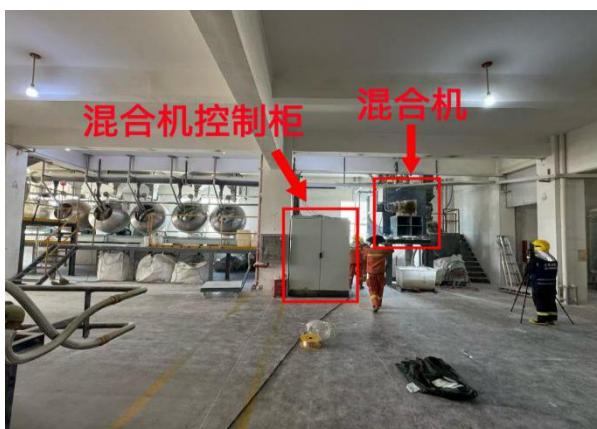
图1 5#成型线概况图

根据奉贤区气象局提供的有关气象资料，事发当天天气多云，南到西南风，风力3-4级，气温28℃至35℃。事故现场位于恒业公司厂区西侧生产车间三楼西北角的5#成型产线混合机机舱内。经现场勘验：5#成型线由混合机、提升机、传送带和球缸等设备组成。其中，混合机额定电压380V，长3米，宽1.5米，高1米，设备顶端开有圆形人员出入口，直径约0.8米，与生产车间四楼的进料口通过管道相连，机舱内设有绞笼和不锈钢刀片。

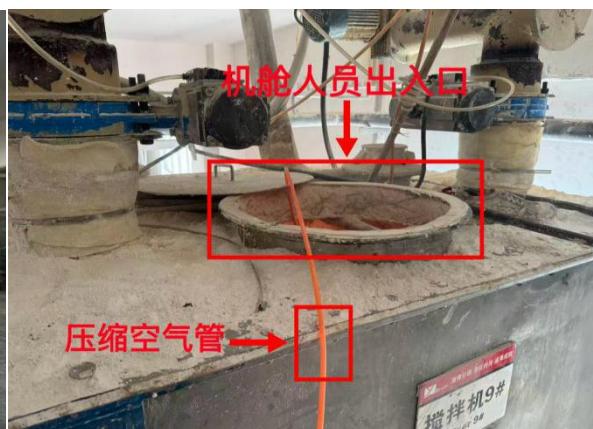
图2 混合机顶部概况图

结合现场勘查、调查询问和综合分析，该起事故的直接原因是：周铁成通过混合机出入口爬进机舱后，田永强在未确定周铁成安全的前提下启动混合机，致使周铁成被机舱内的绞笼和不锈钢刀片挤压、切割致死，导致事故发生。
