**奉贤杭州湾上海梦雅塑业有限公司
“7·7”一般触电事故调查报告**

奉贤区人民政府事故调查组
2025 年 8 月

“7·7”一般触电事故调查报告

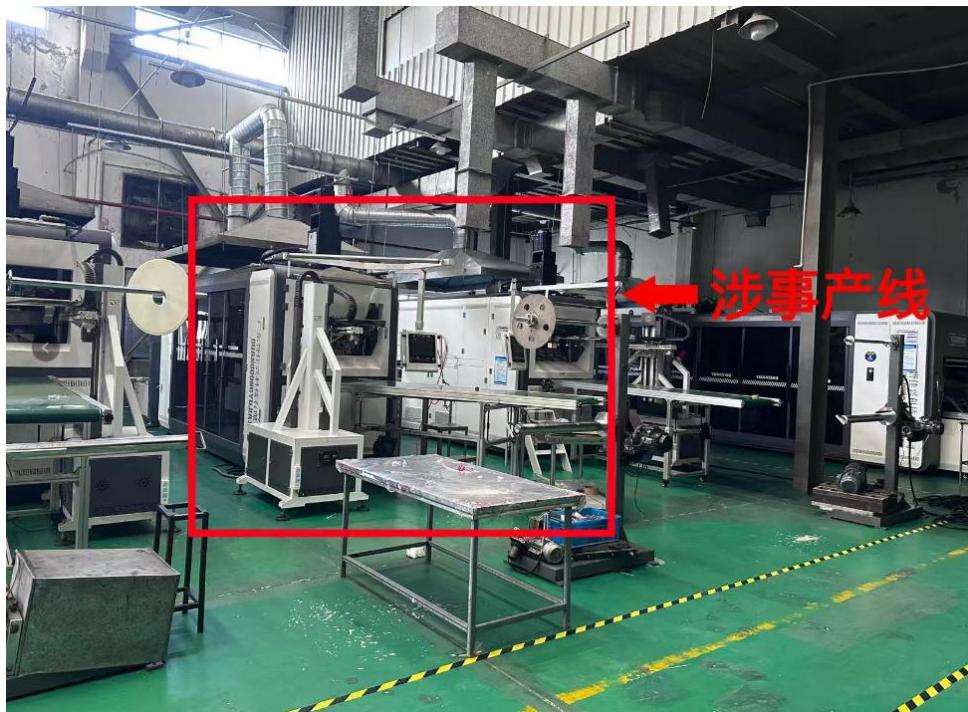
图 1 涉事产线照片

涉事产线名称为食品用塑料包装容器产线，由液压制杯机、制杯机机械手和传送带3部分组成，由设备生产厂家广东誉佳兴科技有限公司于2024年4月16日完成安装和调试工作。同时，誉佳兴公司对梦雅公司设备操作人员开展相关培训，确保基本掌握使用方法、维护方法以及常见问题的修复方法，并由梦雅公司

验收确认后形成书面设备验收报告。产线工作原理：通过信号触发与响应，制杯机完成产品成型后，通过 PLC 发出就绪信号，机械手控制系统启动抓取程序。机械手通过真空吸盘抓取堆叠产品按预设姿态堆叠至输送带，计数器实时记录堆叠数量，达到设定堆叠数量后，输送带启动，将成品送至下一工序。

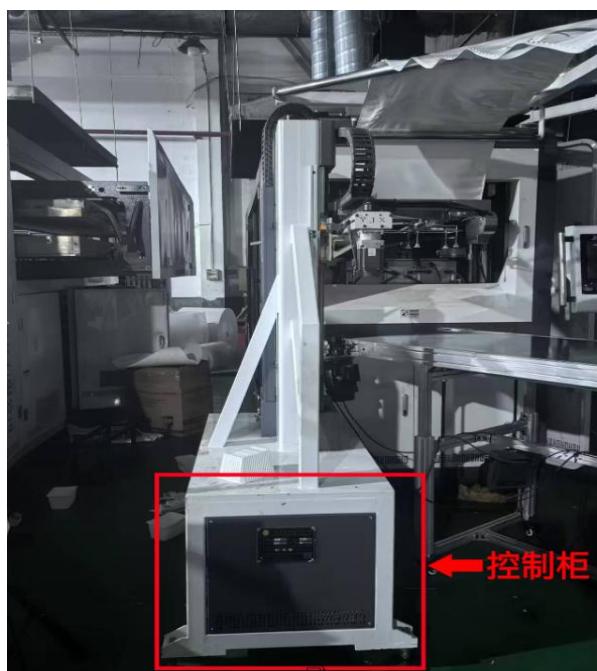
图 2 机械臂控制柜

涉事产线总长度 9 米，宽度 2.5 米，高度约 2.6 米。其中液压制杯机型号：YJ75，制造日期：2024 年 10 月长约 5 米，宽约 2 米，高约 3 米；制杯机机械手型号 ZE，制造日期：2024 年 10 月，长约 1 米，宽约 0.5 米，高约 2.5 米；机械臂控制柜长约 1 米，宽约 0.8 米，高约 0.4 米，内部集成保护驱动器、散热风扇及 2 个并排的伺服制动电阻，其 4 个接线端口均裸露在外；传送带长约 2 米，宽约 0.5 米，高约 1.5 米，表面为橡胶材质。

1. 违反设备检修操作规程。梦雅公司作业人员邢怀珍未遵守公司生产设备的检修、维护、保养管理制度，在未对设备要害部位及安全设施进行确认，未办理有关检修审批手续的情况下擅自开展设备检修工作^[3]。在检修过程中，邢怀珍擅自拆开贴有带电警示标志的控制柜后板，未严格按照断电、验电安全顺序逐项操作，在未切断设备电源的情况下，进行设备检修作业。

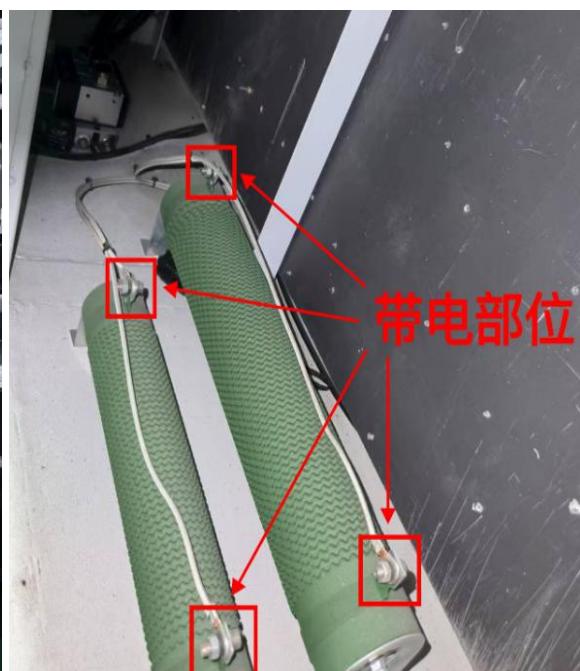
图 3 控制柜内电路元件

梦雅公司实行 24 小时两班制，白班自 8 时至 20 时，晚班自 20 时至次日 8 时。根据事发现场的监控录像显示，2025 年 7 月 7 日 19 时 40 分许，公司车间 5 号液压制杯机操作员赵云云发现制杯机的机械手臂无法正常吸出产品，暂停机器后向公司机修工李辉反映。19 时 43 分许，李辉随同赵云云前往故障机器旁排查故障情况。19 时 55 分许，经李辉初步判断，上述情况为机械臂故障，无法独自修复，随即寻求公司维修工邢怀珍帮助。20 时 03 分许，邢怀珍与李辉一同开展 5 号液压制杯机的故障排查工作，经两人现场判断，该故障由气管漏气或电磁阀失效引起。20 时 03 分许，邢怀珍用内六角扳手拧下 4 颗机械臂控制柜背板的螺丝，打开控制柜背板，匍匐于地面将上半身探入机械臂控制柜内，进行机械臂故障的排查检修。随后，李辉前往车间 3 号机器旁开展模具调试工作。20 时 05 分许，邢怀珍在检修过程中，手部不慎触碰到了控制柜内裸露的电线导致触电，蜷缩在原地失去意识。

邢怀珍擅自打开机械臂控制柜后板，在未对5号制杯机进行断电和验电的情况下，未采取任何涉电作业安全防护措施，将上半身探入控制柜进行设备检修。排查过程中，邢怀珍颈部不慎触碰到控制柜内裸露且带有高压交流电的电线，与其撑在地面的左手形成闭合回路，造成电击伤害。
