# **临港奉贤上海镁源动力科技有限公司“8·28” 一般其他爆炸事故调查报告**

奉贤区人民政府事故调查组

2025年11月

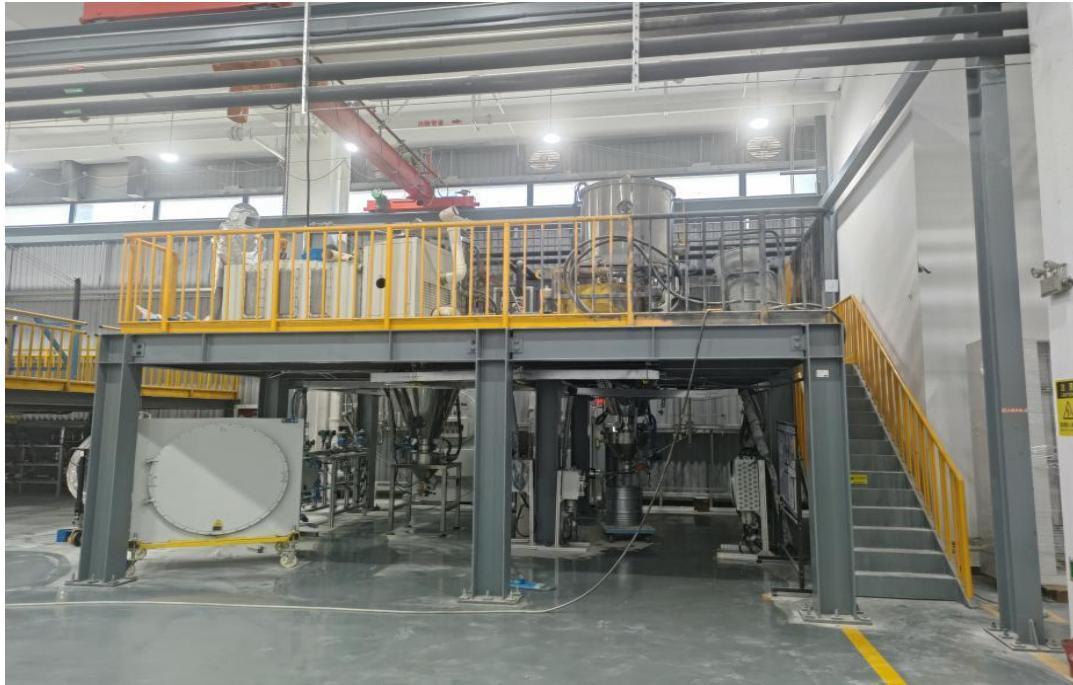
事发车间为上海镁源的制粉车间，位于上海市奉贤区平庄东路 2858 号临港智造园 9 期项目 2 号厂房一楼的西南侧，制粉车间面积约  $455.92\text{ m}^2$ ，高约 8.1m，车间的北侧设置了两个出入口。车间内设置了两个二层平台，均位于车间的南侧。位于车间西南侧的平台为事发平台，面积约  $31.9\text{ m}^2$ ，高约 2.4 米，平台入口位于平台西侧；位于车间东南侧的平台面积约  $29.04\text{ m}^2$ ，高约 2 米，平台入口位于平台东侧，两平台间隔 2.8 米。车间内设置了两台制粉设备，一台行吊。车间内采用防爆电器，二层平台入口处设置了人体静电消除装置。（图 1）

图 1 制粉车间事发平台

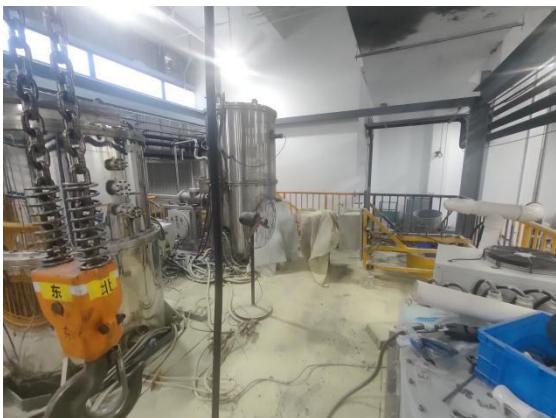
清理二层西侧平台的西北角，宋萌国因为个人原因暂时离开了制粉车间。9时46分6秒许，制粉车间出现强烈闪光伴有大量火焰与火星飞溅，9时46分8秒许制粉车间再次出现强烈闪光伴有大量火焰。爆炸及爆炸引发的燃烧造成制粉车间二层西侧平台部分区域受损（图2）、制粉车间二层西侧平台上方天花板受损（图3）。其中，位于二层西侧平台西北角的吸尘器受损最严重。

图2 制粉车间二层西侧平台

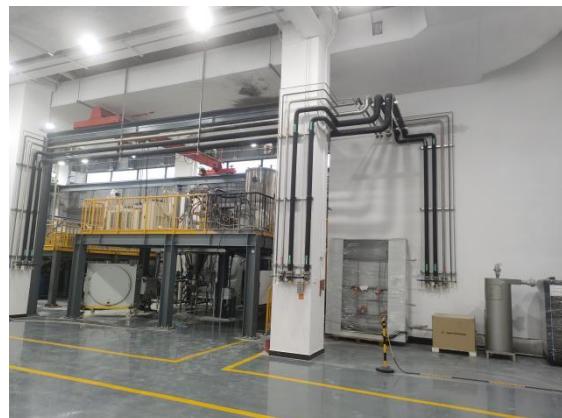
图3 制粉车间天花板

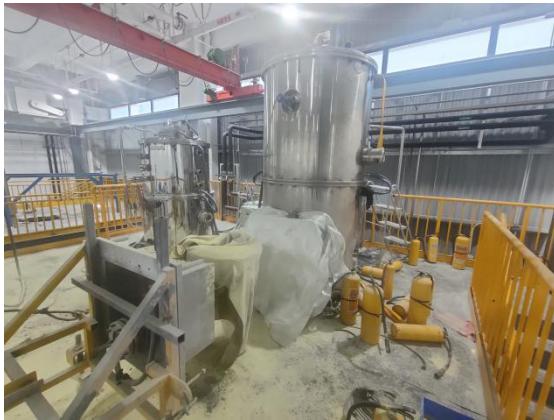
事故现场位于镁源公司制粉车间内，事故造成制粉车间二层西侧平台部分区域受损、制粉车间二层西侧平台上方天花板受损，事发后镁源公司员工立即使用手提式（D型）干粉灭火器灭火，制粉车间二层西侧平台留有大量黄色粉末（图4）与手提式（D型）干粉灭火器（图5）。

图 4 灭火器黄色粉末

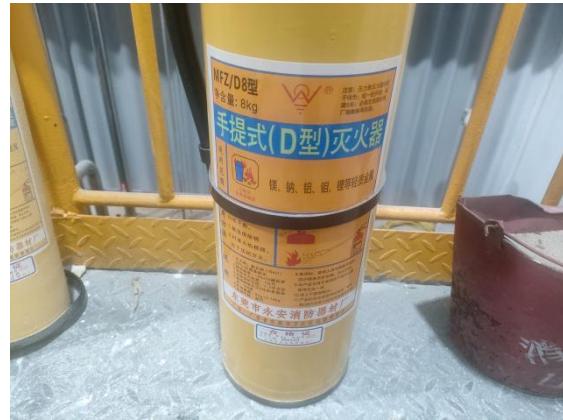
图 5 手提式 (D 型) 干粉灭火器

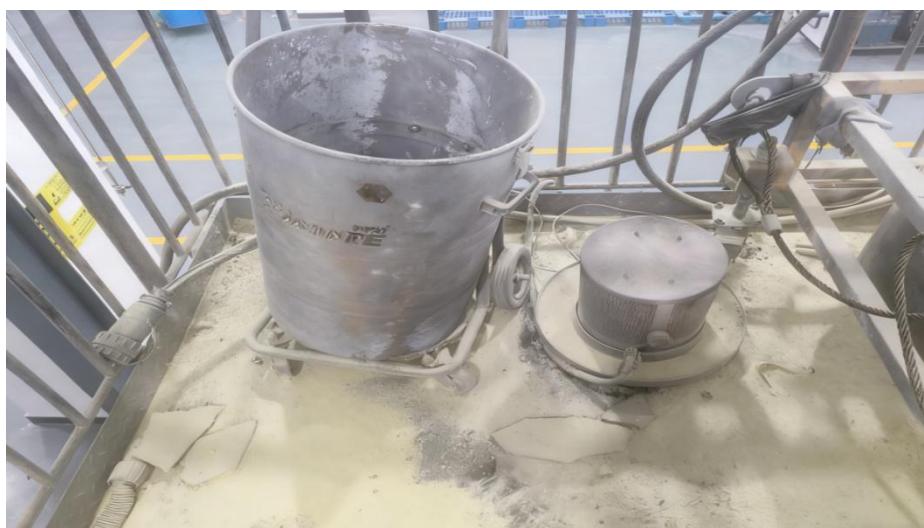
位于二层西侧平台西北角的吸尘器受损严重（图 6），吸尘器内部结构完全破坏，吸尘器集尘的不锈钢桶内壁有明显的灼烧痕迹，位于吸尘器顶部过滤器因爆炸飞出，吸尘器周边遗留了大量的干粉灭火器内的黄色粉末。此吸尘器为镁源公司于 2025 年 7 月 1 日向无锡伊博特环保科技有限公司订购的一台防爆款工业吸尘器，型号为 AS-EX80 ( IV-802 )，容量为 80L，重量为 33KG，吸尘器采用真空负压吸入，吸尘口径为  $\phi 40\text{mm}$ ，清灰方式为手动清理，但上海镁源未能提供该吸尘器防爆合格证。

图 6 吸尘器不锈钢桶内壁灼烧痕迹

1. 起爆点分析。根据上海镁源制粉车间二层西侧平台不锈钢桶内壁的灼烧痕迹及吸尘器不锈钢桶和周边环境的破坏情况，结合镁源公司视频监控反应的制粉车间二层西侧平台的爆炸形态确定起爆点位于的制粉车间二层西侧平台西南角的吸尘器内部。

2. 点火源分析。吸尘器为气动式吸尘器，在使用过程中未采取有效的防静电措施，在运行过程中，吸入颗粒与高速气流在吸尘器内部发生剧烈摩擦与碰撞产生静电火花，引发吸尘器内镁粉爆炸。

3. 粉尘来源分析。制粉成套设备的制粉仓内通过冷凝制成镁粉，镁粉收集在与制粉仓底部连接的不锈钢桶内，不锈钢桶需要人为运输搬运至氢化设备进行氢化反应。在搬运不锈钢桶的过程中，不锈钢桶和制粉仓连接处的挂壁上残留的镁粉部分散落出去，镁源公司使用吸尘器清洁时将散落的镁粉吸入至吸尘器内部，且镁源公司未及时清理吸尘器，导致镁粉积聚达到爆炸极限。
