奉贤金汇于金胜建材经营部“12·2”一般 物体打击事故调查报告

奉贤区人民政府事故调查组

2026年2月

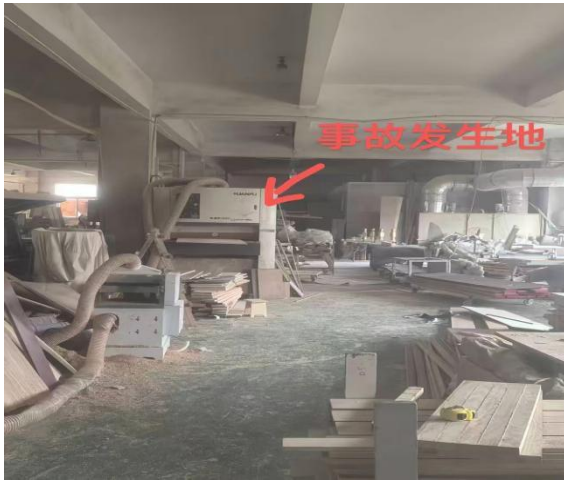
图 1 事故发生地

事发当天天气以阴天为主，东北风，风力3级，气温4℃至17℃。事故现场位于奉贤区光泰路634号1栋2层车间北侧。经现场勘验：事故发生区域为车间北侧宽带砂光机处（图1），砂光机长约1.8米，宽约1.55米，高约2.3米，砂光机左上角设有控制面板；木板和托板卡在砂光机工作台上，木板长240厘米，宽60厘米，厚1.8厘米；木板和托板接触面涂有木蜡油，托板长240厘米，宽66厘米，托板中间设有凹槽；木板前端被夹于托板和砂光机导辊之间（图3）；砂光机周围地面堆放了部分需要加工的木板，进料口北侧地面遗留一只黑色鞋子，地面落有大量粉尘，黑鞋附近粉尘表面留有多处鞋印（图4）。

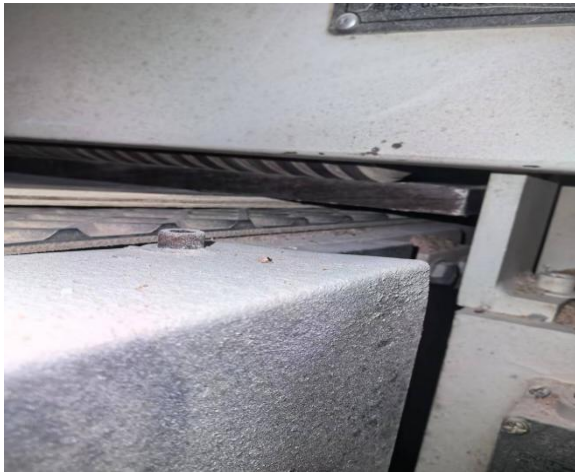
图 3 木板前端撞击处

王从照在进行木板砂光作业时擅自将木板与托板叠放同时放进砂光机进料口，木板叠放于托板凹槽内，木板与托板接触面漆面涂有木蜡油，木蜡油干燥后会在木板表面形成相对顺滑的保护膜，降低表面粗糙度，砂光机作业过程中，接触轮带动砂带高速运转，对木板表面产生水平方向的磨削阻力大于木板漆面与木托板之间的摩擦力和输送带施加的进料牵引力所形成的合力，导致木板在作业过程中弹出击中王从照胸腹部致使本次事故发生。
