上海靓实贸易有限公司

“10·20”一般物体打击事故调查报告

上海靓实贸易有限公司
“10·20”一般物体打击事故调查组
2023年12月6日

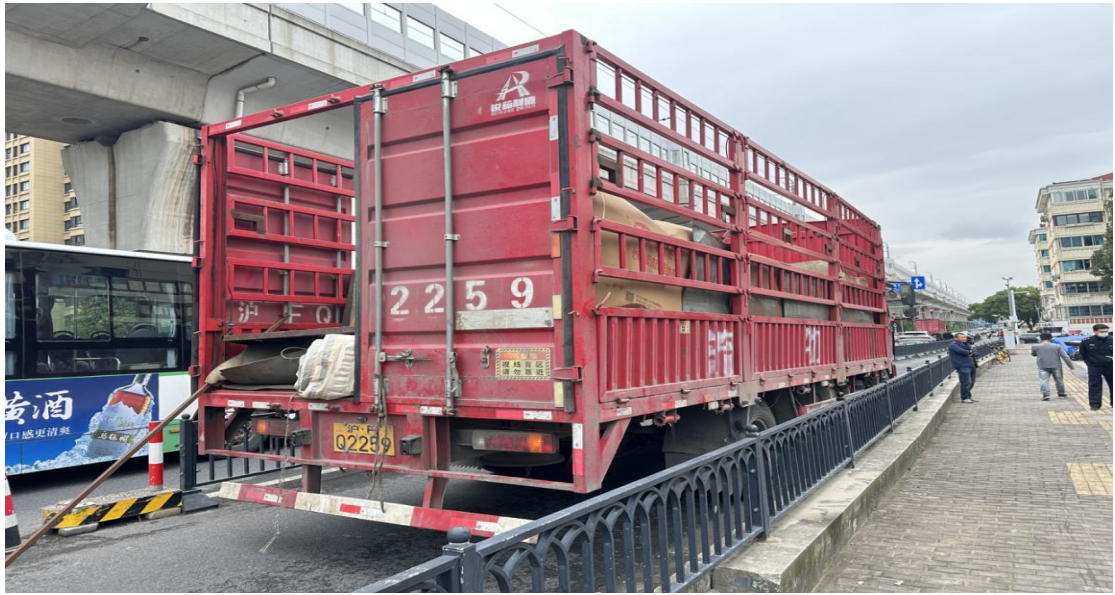
(图 1)

事故现场位于奉贤区沪杭公路 1083 号上海市奉贤区之喜电瓶车经营部门外非机动车道处。经现场勘查发现：非机动车道宽约 3 米，涉事车辆为红色仓栅式，牌号沪 FQ2259，车高约 4 米（图 1）；车内装有电动自行车及配件车厢内部有一块铁板用于隔层（图 2），钢丝绳悬挂，利用遥控器驱动电机控制升降；两侧仓栅分别焊有 6 处方形口，用于放置横杆支撑铁板重量，经现场勘查发现，横杆已移除。

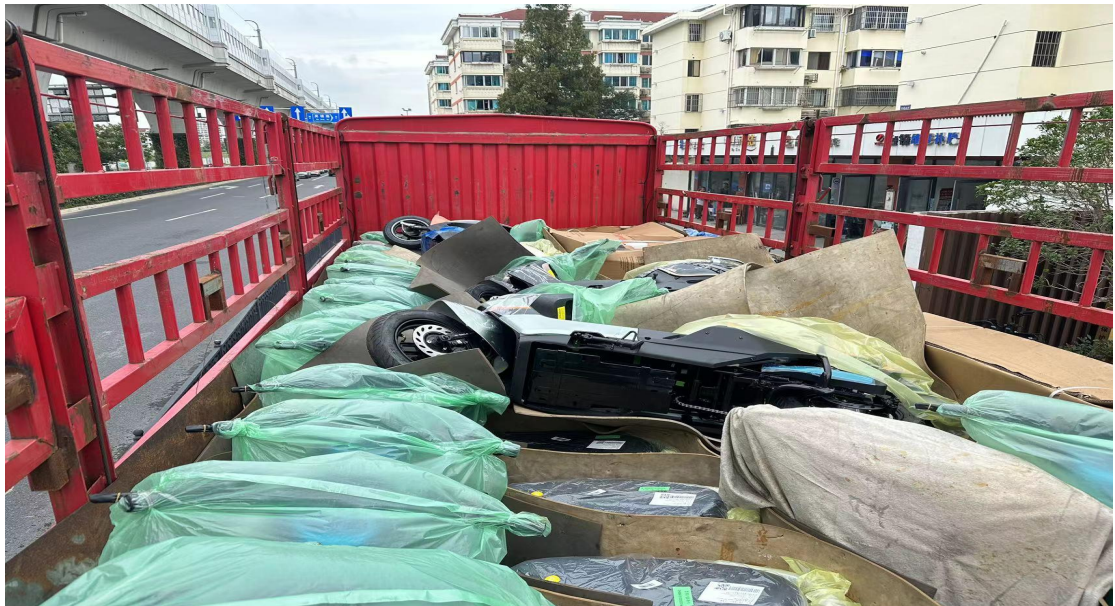
(图 2)

作业人员在卸除起到支撑铁板重量的横杆的情况下，仍然冒险在车厢内作业，钢丝绳无法承受铁板重量断裂，导致铁板失去拉力后倒塌，压到了在车厢内的作业人员，是事故发生的直接原因。

（1）作业人员安全意识淡薄。隔层铁板的主要支撑力来自于6根横杆，横杆卸除后将失去支撑力，此时仅钢丝绳的拉力承受铁板重力，容易引发钢丝绳断裂，导致铁板倒塌。因此在所有横杆都卸除的情况下，作业人员不应停留在车厢内部。

（一）靓实公司要认真分析事故的原因，举一反三，加强对公司所有改装车辆的安全检查，采取技术、管理措施，及时发现并消除事故隐患。
