奉贤杭州湾上海梦雅塑业有限公司 “7·7”一般触电事故调查报告

奉贤区人民政府事故调查组

2025 年 8 月

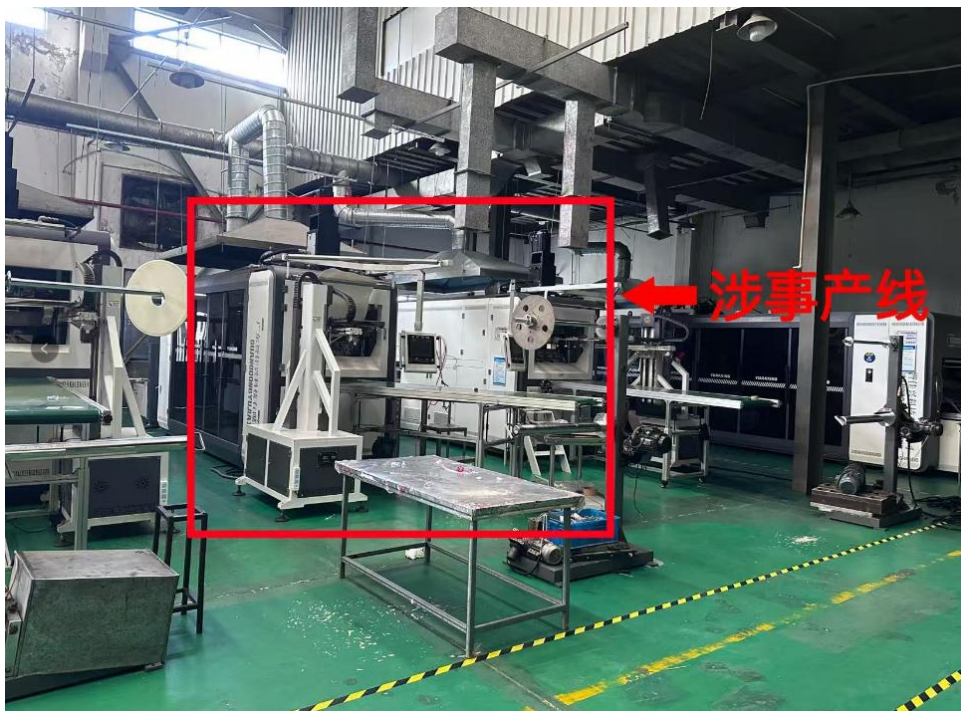
图 1 涉事产线照片

涉事产线名称为食品用塑料包装容器产线，由液压制杯机、制杯机机械手和传送带3部分组成，由设备生产厂家广东誉佳兴科技有限公司于2024年4月16日完成安装和调试工作。同时，誉佳兴公司对梦雅公司设备操作人员开展相关培训，确保基本掌握使用方法、维护方法以及常见问题的修复方法，并由梦雅公司

验收确认后形成书面设备验收报告。产线工作原理：通过信号触发与响应，制杯机完成产品成型后，通过 PLC 发出就绪信号，机械手控制系统启动抓取程序。机械手通过真空吸盘抓取堆叠产品按预设姿态堆叠至输送带，计数器实时记录堆叠数量，达到设定堆叠数量后，输送带启动，将成品送至下一工序。

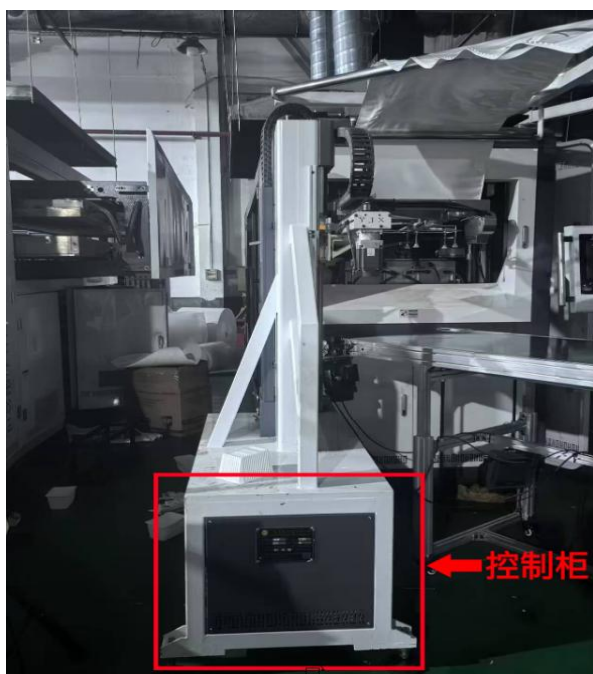
图 2 机械臂控制柜

事产线总长度 9 米，宽度 2.5 米，高度约 2.6 米。其中液压制杯机型号：YJ75，制造日期：2024 年 10 月长约 5 米，宽约 2 米，高约 3 米；制杯机机械手型号 ZE，制造日期：2024 年 10 月，长约 1 米，宽约 0.5 米，高约 2.5 米；机械臂控制柜长约 1 米，宽约 0.8 米，高约 0.4 米，内部集成保护驱动器、散热风扇及 2 个并排的伺服制动电阻，其 4 个接线端口均裸露在外；传送带长约 2 米，宽约 0.5 米，高约 1.5 米，表面为橡胶材质。

邢怀珍擅自打开机械臂控制柜后板，在未对5号制杯机进行断电和验电的情况下，未采取任何涉电作业安全防护措施，将上半身探入控制柜进行设备检修。排查过程中，邢怀珍颈部不慎触碰到控制柜内裸露且带有高压交流电的电线，与其撑在地面的左手形成闭合回路，造成电击伤害。

1. 违反设备检修操作规程。梦雅公司作业人员邢怀珍未遵守公司生产设备的检修、维护、保养管理制度，在未对设备要害部位及安全设施进行确认，未办理有关检修审批手续的情况下擅自开展设备检修工作^[3]。在检修过程中，邢怀珍擅自拆开贴有带电警示标志的控制柜后板，未严格按照断电、验电安全顺序逐项操作，在未切断设备电源的情况下，进行设备检修作业。
