奉贤金汇复旦大学附属儿科医院奉贤院区 建设工程“10·13”一般触电事故调查报告

奉贤区人民政府事故调查组

2025 年 12 月

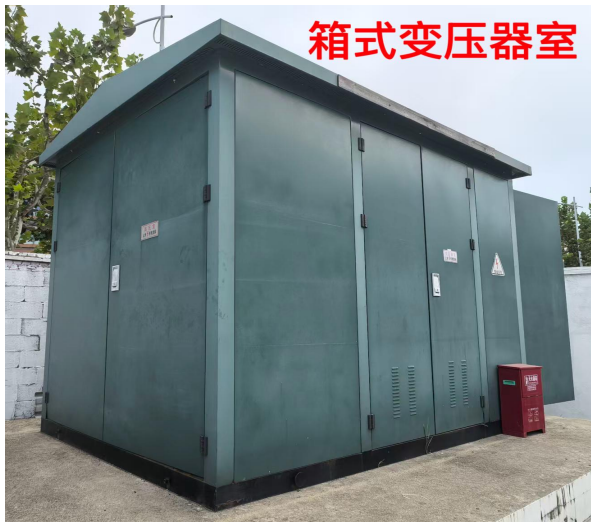
图 2 二号箱式变压器室图

根据奉贤区气象局提供的有关气象资料，事发当天 2025 年 10 月 13 日事发区域天气多云，南风 3 级，气温 22℃至 29℃。事发时段气温 28℃，经现场勘查发现：项目现场正进行桩基设备退场运输工作，相关气象环境条件满足现场作业要求。涉事箱式变压器室位于项目现场西南角，现场编号为二号，规格长 3.4 米×宽 2.4 米×高 2.6 米，现场留存绝缘塑料手套、线缆等物品。箱式变压器室仅西侧低压进出线柜门开启，对应低压室进出线柜，内部自上而下分为五排，各排配置及状态如下：第一排为 3 个电流表、1 个电压表；第二排自左向右分别为总断路器分合闸指示灯和按钮、电压表转换开关；第三排为总断路器；第四排自左向右为四个回路分电表的断路器，其中第二回路处于断电状态，第一、三、四回路均处于通电状态；第五排自左向右为四个回路分电表的电缆接线端，其中第二回路电缆接线端已拆除，其余一、三、四回路接线端完好。箱式变压器室周边设有长 5 米×宽 4 米×高 0.7 米的水泥平台，平台西侧设三级水泥台阶，地面干燥，无积水、油污等异常情况。箱式变压器室周围设有 2 米高封闭围栏，护栏张贴“当心触电，禁止靠近”警示标识。

作业人员陈凯在拆除项目二号箱式变压器室进出线柜第二回路（自左向右）分电表接线端电缆过程中，未佩戴绝缘手套；作业后接线端螺帽掉落至线柜底部平台，其在未切断进出线柜总断路器或四个分断路器、未采取任何涉电作业安全防护措施的情况下，擅自将左手探入第二回路与第三回路电缆接线端间隙处拾取螺帽，面部不慎触碰带有 380V 低压交流电的第四回路电缆接线端，产生电弧后被电磁力吸附面部及右手，其站立于水泥平台地面的双脚与带电体形成闭合回路，造成直接接触电击伤害。

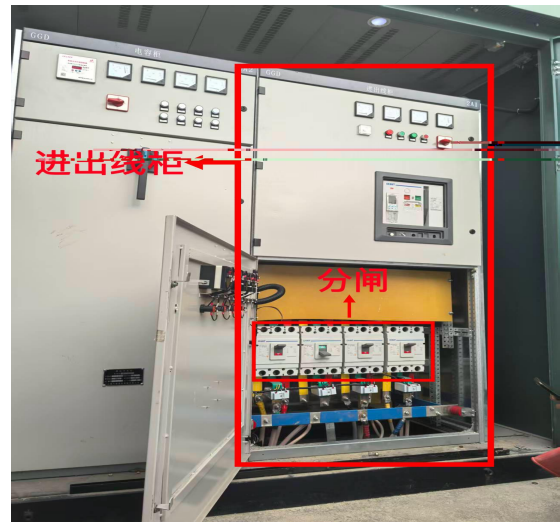
图 3 进出线柜图

14 时许，陈凯、王安安两人率先抵达二号箱式变压器室，做好拆箱拆线准备。14 时 04 分许，陈凯使用钥匙打开变压器室低压侧大门和进出线柜门，拉下第二、三回路（自左向右）分电表断路器断电。14 时 05 分许，两人分工：由陈凯负责拆线，王安安负责用扳手拧卸螺丝。14 时 06 分许，陈凯未佩戴绝缘手套，用扳手固定第二回路分电表电缆接线端底座，王安安同步拧卸螺丝。14 时 08 分许，田明耀抵达作业现场，会同王安安将拆下的线缆向西北侧拖拽。期间，陈凯发现第二回路的线缆螺帽掉落至进出线柜底座平台，未采取任何安全防护措施，将左手探入第二、三回路电缆接线端间隙处拾取螺帽时，面部触碰第四回路接线端电缆，被吸附触电后失去意识。

2. 作业人员严重违章作业。作业人员陈凯违反项目临时用电的管理规定及岗位操作要求，未执行临时用电作业审批手续，擅自组织人员开展箱式变压器的接线端电缆拆除作业；作业过程中未切断设备总断路器进行验电，对设备安全状态进行确认，亦未采取任何涉电作业安全措施，佩戴、使用相应劳动防护用品，直接导致事故发生。
