# 奉贤庄行上海鑫旭变压器附件有限公司 “11·5”一般高处坠落事故调查报告

奉贤区人民政府事故调查组

2025年12月

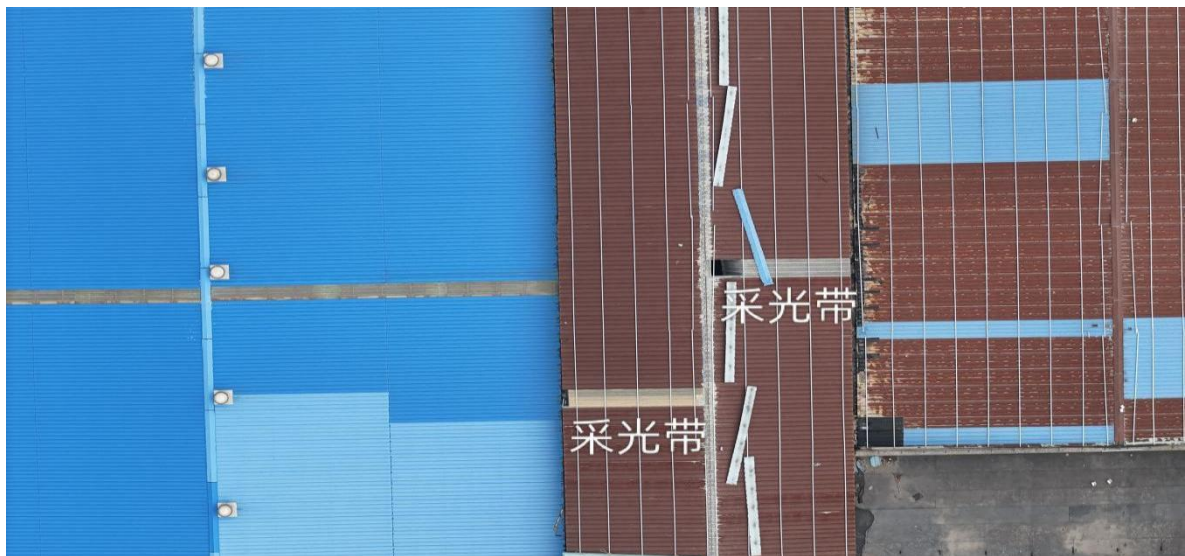
图2 鑫旭公司6号厂房屋顶情况

涉事车间为鑫旭公司6号厂房（图2）。厂房东西长72米、南北宽9米、高8.5米。屋面为彩钢夹心板，设有4个采光带，采光带南北长4.5米、东西宽0.95米、厚1.5毫米；车间内设有一台起重机，无其他机械设备。

鑫旭公司 6 号厂房实则为 5 号厂房和 7 号厂房之间的防火间距，企业为厂房面积使用最大化，用彩钢瓦屋顶将 7 号厂房和 5 号厂房相连，形成现有的 6 号厂房作为场所出租给其他单位用于生产经营，其本质上属于违章建筑，也不符合安全生产、逃生等条件，安全隐患较大。

事故现场位于奉贤区庄行镇光明中心路 219 号 6 号厂房屋顶西南侧采光带的北端。经现场勘查：该厂房东西长 72 米、南北宽 9 米、高 8.5 米。屋面为彩钢夹心板，死者掉落位置为断裂采光带的正下方，地面留有血迹，安全帽掉落位于死者身旁。

结合现场勘查、调查询问和综合分析，该起事故的直接原因系死者胡庆龙在维修 6 号楼屋顶时不慎踩破采光带坠落至地，具

1. 人的不安全行为。屋顶区域采光带与彩钢板颜色不同、透光性不同，胡庆龙作业时，疏于周边观察，不慎踩破采光带，摔落至地面，从而造成事故的发生。

2. 承载力分析。屋顶区域采光带为 06 年建造。采光带最初设计考虑的是积雪、积灰、风压的承重。且采光带自建造之后未定期检查维修，老化的材料承重能力急剧下降。

3. 作业安全分析。胡庆龙在未采取充分安全措施开展作业，作业现场未设置安全网、防护栏杆、生命绳等防坠落设施，胡庆龙在屋顶局部区域作业过程中存在一定的坠落风险。

鑫旭公司要对高处作业等特种作业配备并使用合格的安全防护设施。落实安全生产工作统一协调、管理职责，安全专人进行安全检查，发现问题要及时督促整改，确保作业现场防护到位，严禁违章指挥和违规操作。
