# 临港 N01-01、N01-05 绿地公共通道工程项目 “1·23”一般起重伤害事故调查报告

奉贤区人民政府事故调查组

2026 年 3 月

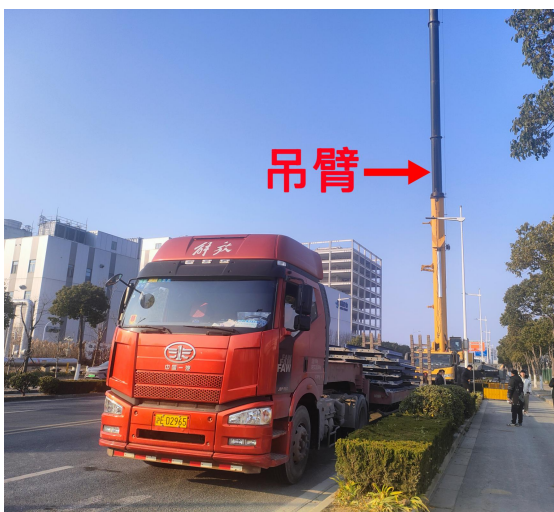
图 2 吊装作业现场图

8时30分许，张超将一台对讲机（实际未使用）捆绑于吊臂上，并将其吊运至界河东侧陈字青处。陈字青完成第一块钢模板挂钩后，以伸手示意方式指挥张超启动吊运作业。钢模板被吊运至半挂车上方约2米处悬停，经兰东、刘仲元徒手接应调整悬停位置及角度后，兰东通过手势指挥张超将钢模板竖直下放至半挂车货台；随后，两人配合汽车起重机将钢模板向南侧倾放，再分别解开钢模板两侧吊钩。此后，吊运作业按上述流程循环实施。

钢模板采用徐工牌 XZJ5501JQZ85 汽车起重机（吨位：85 吨，车牌：沪 FJ2516）从 1 号桥 N3 部位盖梁拆模吊装至停放于正嘉路的华通牌 THT9405TDP 重型低平板半挂车（车牌：沪 ED2965，沪 BM886 挂）；事发时汽车起重机吊臂长 55 米（总长 68 米），与地面约呈 75° 夹角；涉事吊索为钢丝绳索（长约 7 米，直径 18 毫米），呈轻度蜷缩状态，表面存在轻微磨损；涉事吊钩为山东神力 SLR 品牌大开口起重吊钩（额定工作载荷为 3.8 吨，中间圆钢直径 35 毫米）。涉事钢模板规格为长 2 米×宽 3 米×高 0.18 米，质量为 350 千克，两侧各留有圆形洞孔 20 个（直径 22 毫米），两侧吊孔间距约 1.8 米（因事故救援需要，该钢模板已被吊运至半挂车堆物上方）。汽车起重机驾驶室至拆模现场直线距离约 50 米，中间有人行道树木遮挡，拆模现场留有顺顺发牌对讲机一台（有遮挡物情况下通信距离可达 70 米）；汽车起重机驾驶室至平板车卸货平台直线距离约 10 米（视线被平板车两根竖起的装卸跳板阻挡），驾驶室内有另一台对讲机。

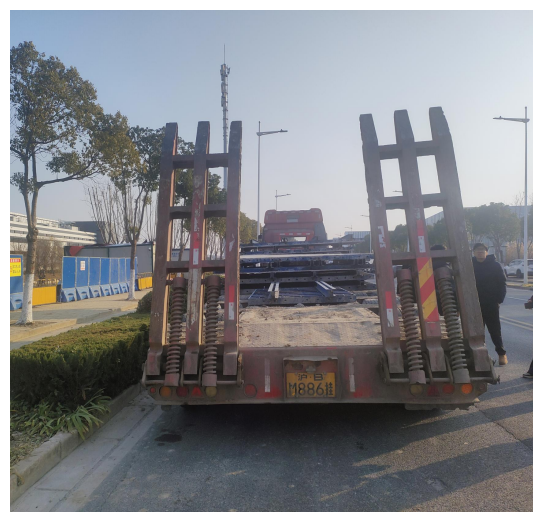
图 3 涉事半挂车图

9时43分许，张超操作汽车起重机将涉事钢模板吊运至半挂车货台上方约1.5米处悬停，经兰东、刘仲元调整后，张超操纵吊臂缓慢下放。下放过程中，钢模板底端触及货台，两侧吊钩随即发生脱落，钢模板瞬间向北侧倾覆，刘仲元躲避不及，钢模板将刘仲元压于下方，本起事故发生。

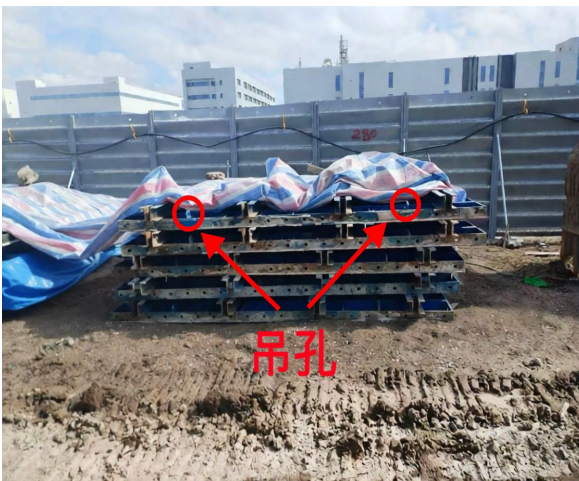
图 4 涉事钢模板图

3.钢模板倾覆分析：因钢板瞬时达到平衡时，其重心偏向北侧，随即以底面为翻转轴向北发生倾覆，刘仲元躲避不及被压于板下，致事故发生。

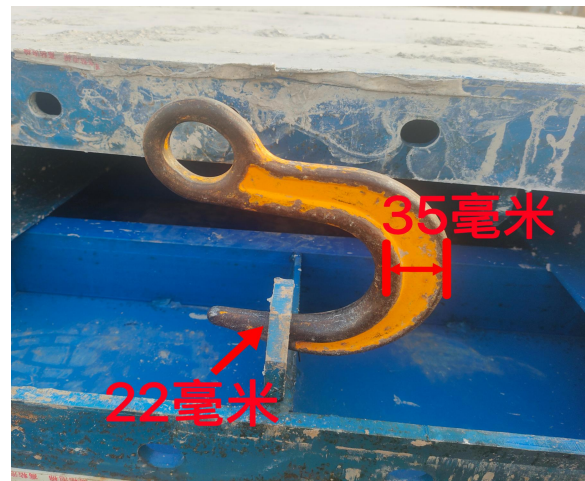
图 5 涉事吊钩吊孔图

1.悬停状态分析：汽车起重机将涉事钢模板吊运至悬停时，吊钩受钢模板竖直向下拉力，与吊孔上表面贴合。因吊钩底部圆钢直径为 35 毫米，远超吊孔 22 毫米孔径，呈不完全挂入状态。

2.脱钩过程分析：钢模板在下放过程中，其底部触及半挂车货台上表面，受到竖直向上支撑力，瞬时达到平衡，吊钩对钢模板竖直向上的拉力消失；吊钩因受下放惯性略微向下运动，与吊钩在竖直方向发生少量位移；吊钩未配备防脱钩锁扣，钢模板两侧吊点随即发生脱钩。

2. 违规组织开展吊装作业。劳务单位锦玛公司与设备租赁单位翊赞公司违反项目起重吊装专项施工方案要求，未向项目部就吊装作业人员、吊装设备及工具提请审核备案；未配备起重信号工，违规组织未持有特种作业资质的人员开展吊装作业；选用无防脱钩装置、与吊孔直径不适配的吊钩进行吊运，间接导致钢模板脱钩。
