浦星公路改建工程场地准备活动“4·23” 一般触电事故调查报告

奉贤区人民政府事故调查组

2026 年 6 月

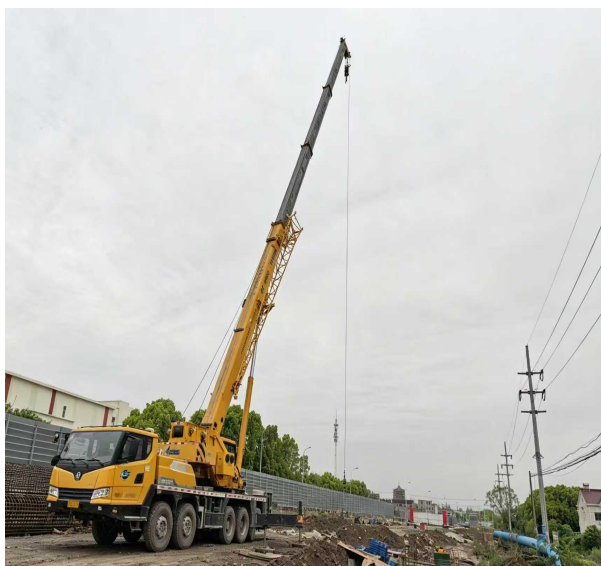
图 1 吊车及高压线

根据奉贤区气象局提供的有关气象资料，事发当天 2026 年 4 月 23 日，事发区域天气雨转多云，西北风 3 级，气温 14℃ 至 25℃，事故现场位于浦星公路新林公路交叉口南侧约 150 米，浦星公路主路西侧约 20 米，二号横河桥西北侧。经现场勘查，浦星公路西侧沿路设有高约 2.8 米的封闭围栏，围栏外侧为施工区域，碎石地面和泥土地面各占约一半，主路至高压线正下方水平距离约 20 米，往外延伸约 5 米为河流，高压线距离地面高度约 15 米。吊车停放于二号恒河桥北侧、距围栏外侧约 3 米的碎石路面上，大臂伸展长度约 30 米，与地面夹角约 60 度，因安全和救援需要，大臂已转动远离高压线（图 1）。现场留有移动料斗，位于高压线正下方、吊车正西侧，圆柱形，直径和深度均约 1 米，底部可与钻孔机连接，开口处挂有钢丝绳（图 2）。钻孔机位于料斗南侧约 10 米处。

1. 根据吊车臂展和地面的夹角推算出钢丝绳垂直时和高压线的水平距离不足 3 米，大臂顶端位于高压线上方约 10 米，需要吊运的料斗位于高压线正下方，因此拉动吊钩时钢丝绳角度倾斜时和高压线过近，产生电弧后导致度小平触电。

2. 高压线电压 35KV，度小平拉动吊钩时未佩戴绝缘手套，也未穿戴绝缘鞋。
