奉贤青村新能源电缆高端制造项目“3·7” 一般起重伤害事故调查报告

奉贤区人民政府事故调查组

2026 年 4 月

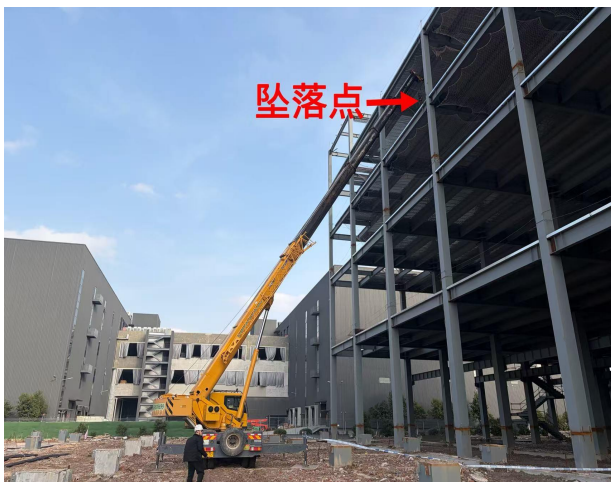
图 2 吊运总览图

13时55分许，宋广举以手势指挥朱雪明将钢筋吊运至4层楼面，李加建于内侧完成钢丝吊绳解钩后前往4楼中间区域。此时，宋广举、纪士才于外侧尚未完成钢丝绳解钩，宋广举站立于吊臂与第四根钢结构柱中间处临边位置，以手势指挥朱雪明起吊。钢筋外侧被吊起后碰撞宋广举，致其从4层楼面摔落至地面，本起事故发生。

含碎石粉质黏土，地面处平放 3 捆钢筋，留有 1 顶安全帽。涉事起重设备：徐工牌 XZJ5310JQ220 型汽车起重机（额定起重量 20 吨，车牌：沪 EF7127），吊臂展开长度 31 米（总长 42 米），与地面夹角约 60° ，吊索采用钢丝绳索（长约 1.5 米，直径 18 毫米），吊钩为合金钢材质（开口直径 26 厘米），配有防脱钩安全装置；吊运路径：自 2#生产车间北侧地面至厂房 4 层楼面。2#生产车间 4 层楼面标高约 22.5 米，楼层面结构尺寸：长 180 米、宽 48.5 米、层高 5.8 米，楼面为钢筋网格、底部镂空结构，表面行走较为困难，事发时处于楼面钢筋铺设阶段；涉事钢筋规格：长 9.5 米，单根直径 10 毫米，单捆质量 800 千克，捆径 25 厘米，采用双侧钢丝绳捆扎，捆扎间距 5 米。

结合现场勘查、调查询问综合分析，该起事故的直接原因为：钢筋在一端钢丝吊绳解开的状态下起吊，其另一端碰撞站于临边位置的宋广举，致其坠落至地面。具体分析如下：

2.钢筋外侧起吊分析：涉事钢筋平置后，内侧钢丝吊绳被解开，仅外侧端被吊起，整体呈外侧高、内侧低倾斜状态，内侧解绳端钢筋在外侧重力负荷下压作用下产生一定位移。因涉事钢筋中段向东北弯曲，整体重心向东北方向偏移；外侧端被吊起后，钢筋以内侧端支撑点，沿顺时针方向做圆周摆动，产生转动位移。

3.碰撞及人员坠落分析：宋广举面朝东南方向，站于汽车起重吊臂与第四根钢结构柱中间处临边位置。钢筋起吊后，其外侧端顺时针旋转，碰撞宋广举右腋窝位，致其失稳从4层北侧临边处向东北方向摔出楼面，本起事故发生，符合涉事钢筋外侧吊起后因重心偏移发生转动、碰撞致人高坠情形。

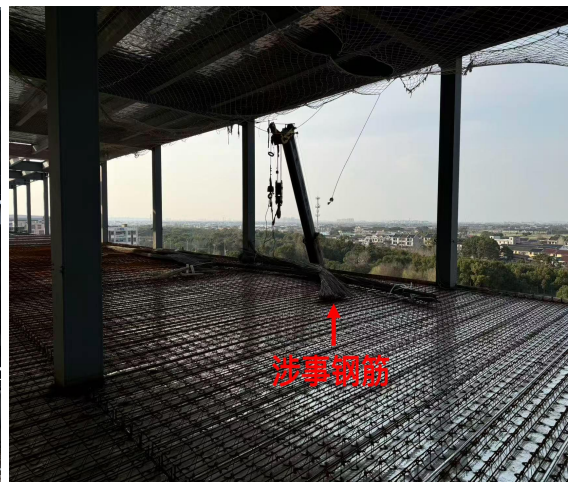
图 3 涉事钢筋图

1.钢筋平放状态分析：汽车起重机将涉事钢筋吊运至4层楼面平放就位后，钢筋外侧朝向西北，内侧朝向东南，钢筋中段朝东北方向弯曲，整体处于静止平衡状态。
