# 奉贤庄行上海盾汇门业有限公司“4·9” 一般起重伤害事故调查报告

奉贤区人民政府事故调查组

2026 年 6 月

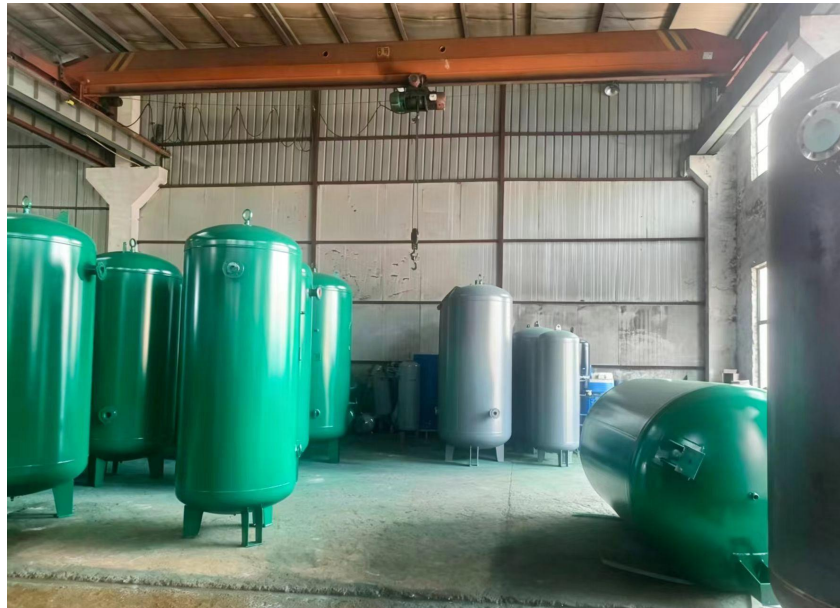
图 1 涉事压力容器罐

涉事压力容器罐是容积为 2 立方的储气罐，直径 1000mm，高度 2810mm，重量为 500kg。顶部与底部均为椭圆形封头，顶部安全阀口设置了一个螺纹式挂钩口，底部设置了三个支撑腿。

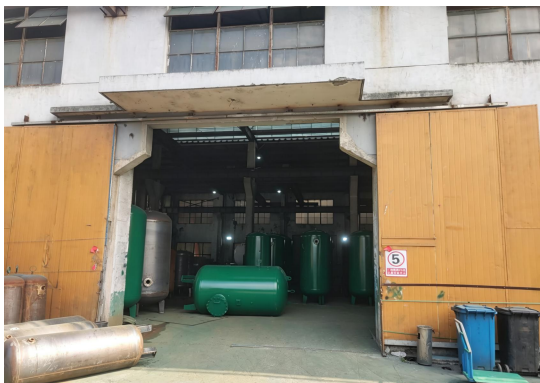
图 2 涉事车间

根据奉贤区气象局提供的有关气象资料，事发当天 2026 年 4 月 9 日事发区域天气多云，东南风 4 级，气温 15℃至 24℃。事发时段气温 24℃，经现场勘查发现：涉事车间内设置了一台桥式起重机，设备品种为遥控式电动单梁起重机，额定起重量为 5 吨，涉事起重机械在原有吊钩的基础上加装了一个自制吊钩，自制吊钩未配备防脱钩等装置<sup>[1]</sup>。涉事压力容器罐 500 公斤，容积 2 立方米，车间现场有部分压力容器罐倾倒在地面。车间地面

为水泥地，地面干燥，无积水、油污等异常情况。事发车间未见起重作业相关的警示标识。

**3.现场管理缺位。**盾汇公司未安排安全管理人员进行现场管理工作，现场未拉设警戒带，亦未设置起重作业相关警示标志，楚治光擅自进入起重作业区域无人劝离，现场导致作业活动无序重叠，同时未安排安全管理人员制止从业人员违章作业的行为，安全风险交织叠加，导致事故发生。

盾汇公司要全面开展风险辨识，强化隐患排查治理工作，同时在起重区域的醒目位置设置警示标志，及时告知作业人员起重作业的主要风险、管控措施、以及禁止行为，确保每位作业人员掌握作业环境中的风险点。

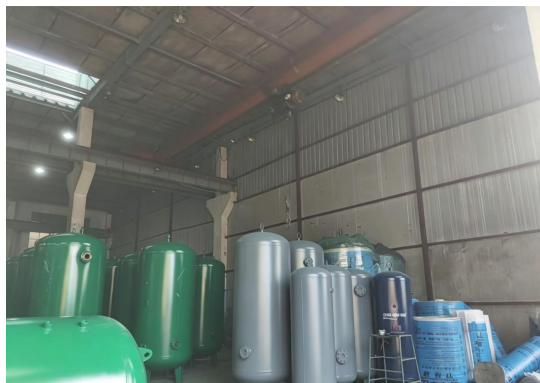
图 3 涉事起重机和压力容器罐

[1] 《起重机械安全规程 第 1 部分：总则》 GB 6067.1-2010 第 4.2.2.3 条：当使用条件或操作方法会导致重物意外脱钩时，应采用防脱绳带闭锁装置的吊钩；当吊钩起升过程中有被其他物品钩住的危险时，应采用安全吊钩或采取其他有效措施。

**3.起重设备安全装置缺失。**盾汇公司自制吊钩加装于起重设备自带吊钩下方，且自制吊钩未设置防脱钩装置，一旦吊钩角度变化、受振动或意外提拉，吊索具有极大可能从钩口脱出，导致吊物侧翻。
