# 奉贤庄行上海盾汇门业有限公司“4·9” 一般起重伤害事故调查报告

奉贤区人民政府事故调查组

2026 年 6 月 9 日

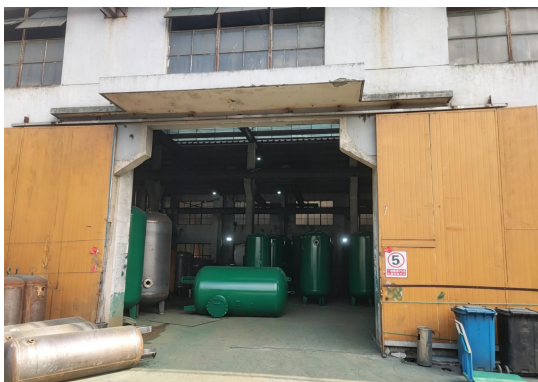
图 2 涉事车间

自制吊钩未配备防脱钩等装置<sup>[1]</sup>。涉事压力容器罐 500 公斤，容积 2 立方米，车间现场有部分压力容器罐倾倒在地面。车间地面为水泥地，地面干燥，无积水、油污等异常情况。事发车间未见起重作业相关的警示标识。

盾汇公司要全面开展风险辨识，强化隐患排查治理工作，同时在起重区域的醒目位置设置警示标志，及时告知作业人员起重作业的主要风险、管控措施、以及禁止行为，确保每位作业人员掌握作业环境中的风险点。

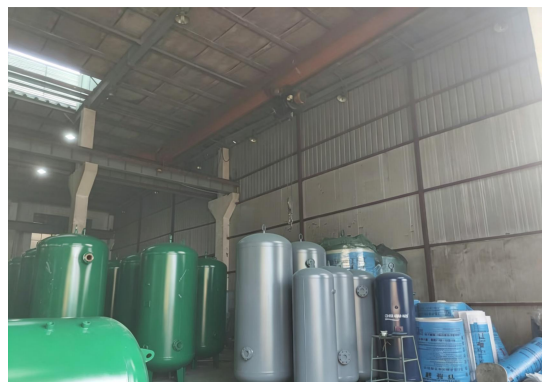
图 3 涉事起重机和压力容器罐

根据奉贤区气象局提供的有关气象资料，事发当天 2026 年 4 月 9 日事发区域天气多云，东南风 4 级，气温 15℃至 24℃。事发时段气温 24℃，经现场勘查发现：涉事车间内设置了一台桥式起重机，设备品种为遥控式电动单梁起重机，额定起重量为 5 吨，涉事起重机械在原有吊钩的基础上加装了一个自制吊钩，

**3.起重设备安全装置缺失。**盾汇公司自制吊钩加装于起重设备自带吊钩下方，且自制吊钩未设置防脱钩装置，一旦吊钩角度变化、受振动或意外提拉，吊索具有极大可能从钩口脱出，导致吊物侧翻。
