# 奉贤杭州湾上海康美特科技发展有限公司 “4·8”一般闪燃事故调查报告

奉贤区人民政府事故调查组

2026 年 8 月 6 日

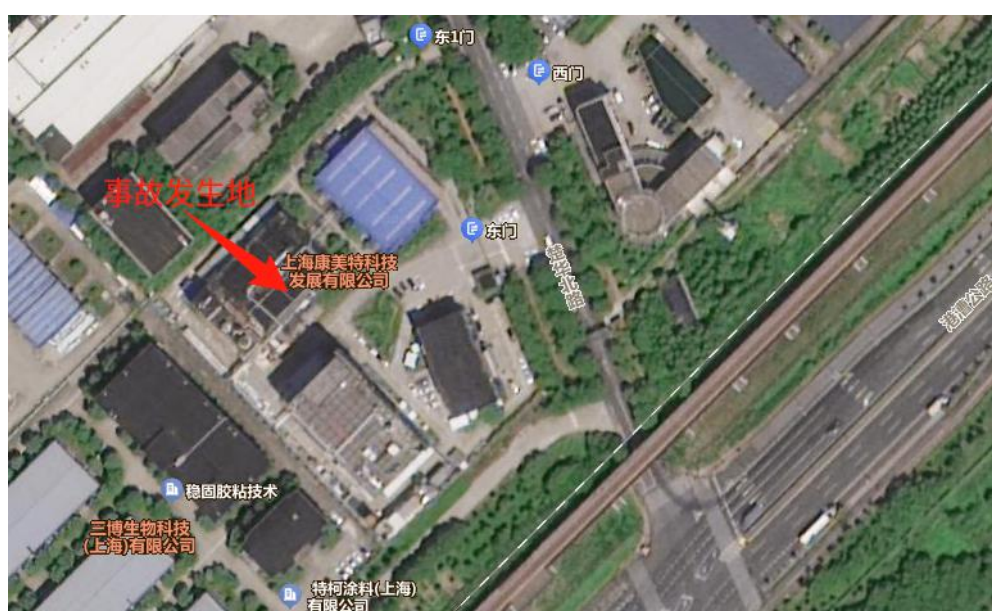
图 1 事发车间的位置

事故现场位于奉贤区楚华北路 819 号上海康美特科技发展有限公司交联剂车间（图 1）反应釜（图 2）处，事故调查组成员到达现场后，立即开展事故现场调查工作，发现反应釜氮气阀门处于关闭状态，投料口处于打开状态，反应釜主体颜色为白色，表面有些许黑色灼烧痕迹。反应釜产品名称为 2000L 搪玻璃开式反应罐，编号 23Y7864，容器自重 2695KG，容积 2m<sup>3</sup>，夹套内设计压力 0.6Mpa，容器内设计压力 -0.1/0.4Mpa。制造日期为 2023 年 12 月，制造厂商为江苏扬阳化工设备制造有限公司。地面存在水迹、黑色炭渣、

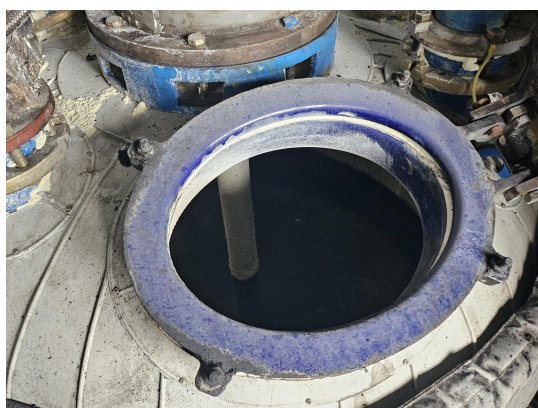
图 2 事发反应釜投料口

由此推断发生事故的直接原因为：反应釜氮气惰化在关闭的状态下，釜体投料口内外已积聚形成正己烷与四甲基二硅氧烷混合蒸气云，处于重大危险状态；作业人员向反应釜内投入二苯基二羟基硅烷粉体时，扬起形成粉尘云，与现场原有混合蒸气云叠加，形成极易发生闪燃的混合物。作业过程中倾倒、快速提拉二苯基二羟基硅烷粉体塑料包装袋，产生摩擦静电，在搪瓷搅拌釜表面积聚静电形成电位差并放电

产生静电火花，进而引燃投料口内外蒸气云与粉尘云混合可燃介质，引发闪燃事故。

康美特公司要深入分析研判事故原因，开展全员警示教育，举一反三，立足生产实际，全面开展全流程安全风险辨识，尤其对存在闪燃性、爆炸性风险的工艺环节，须科学制定并严格落实针对性安全管控措施，确保风险识别无死角。系统评估现有作业环节安全风险，修订完善安全操作规程（如氮气惰化措施的开启时间、物料投送的方式与速度控制），强化制度约束。

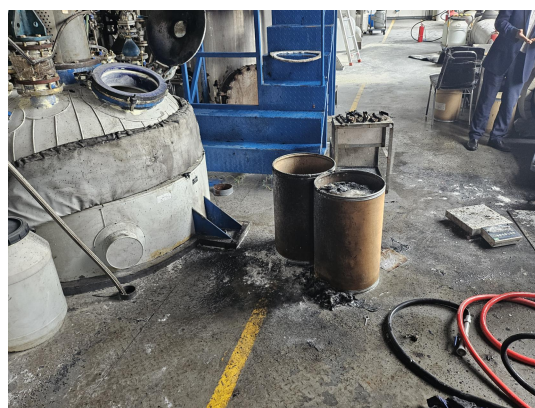
图 3 事发时投送的料桶

白色粉末，闪燃后被灼黑的物料桶，且能嗅到空气中刺鼻的酸性气味，现场窗户为关闭状态。事发反应釜东南侧放置有一台使用过的 35KG 推车式干粉灭火器，反应釜南侧放置有 2 个包装桶，其中 1 个为空桶，另 1 个桶内用塑料袋盛装有尚未投送的二苯基二羟基硅烷（图 3），反应釜西北侧地面放置有 28 个空置桶。该 30 个桶的桶身均为纸质材质，桶口为金属材质。
