# 奉贤金汇中飞明珠通用航空有限公司

## “7·24”一般高处坠落事故调查报告

奉贤区人民政府事故调查组

2026 年 9 月 14 日

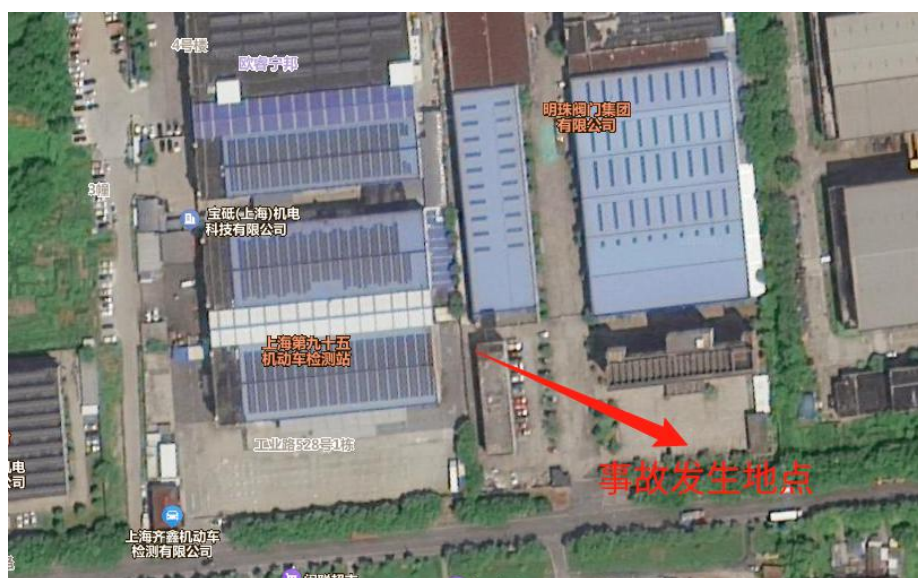
图1 事发位置

旗帜更换工作翁曾彦未参与。陆妙根前往旗杆处，将一面旗帜更换完后再发现中间旗杆的升降绳已经断裂，无法更换上面的旗帜，便将这一情况告知了前台黄梦娇，黄梦娇遂在翁曾彦的授意下又联系了明珠公司车间文员王晶，王晶告知明珠公司叉车工谢伯华和普工严平华帮助更换旗帜，随后谢伯华驾驶叉车前往旗杆处，发现无法使用叉车更换升降绳，于是谢伯华用叉车将移动式液压升降台运至事发作业现场。完成车辆支撑后，严平华站上液压升降台的工作台，自行操控工作台上升后作业，9时14分许，液压升降台向北倾斜，严平华继续操控工作台上升，液压升降台重心不稳向北倒下，严平华被倒地的液压升降台甩至地面，本起事故发生。（图1）。

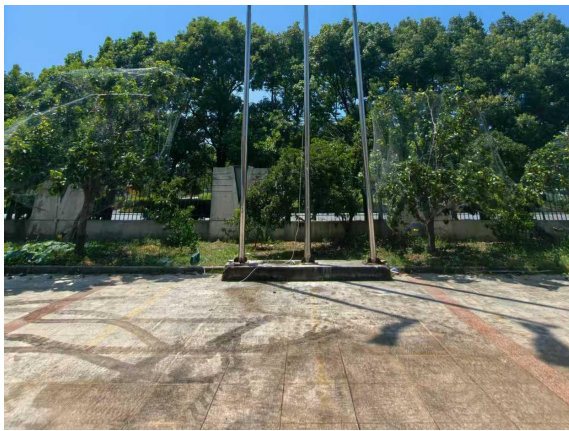
图 2 事发现场

事故调查组成员到达现场后，立即开展事故现场调查工作，经现场勘查发现：金汇镇工业路 518 号办公楼南侧空地矗立三根旗杆（图 2），中间的旗杆有明显凹痕（图 3），现场地面有油渍、无人员受伤痕迹。涉事移动式液压升降台已被转移至办公楼北侧通道，涉事升降台保持侧翻状态并受圆环链条捆绑（图 4），4 根支腿已被抽离出底盘（图 5），工作台与护栏附着有白色油漆，上部护栏呈打开状态，操纵按钮固定于护栏。整个升降台的护栏、工作台、臂架、液压缸、底盘、轮毂与支腿均布满锈迹，轮胎有破损且伴有蜘蛛网附着。

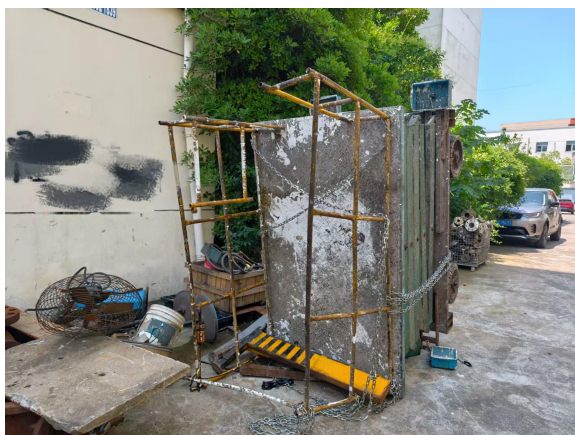
图 4 涉事液压升降台（角度 1）

结合现场勘察、调阅监控、调查询问和综合分析，该起事故的直接原因为死者严平华自行操作老旧移动式液压升降台上升至一定高度后作业，在升降台向北倾斜且伴随 3-4 级东南风的作用下，严平华依旧操作升降台继续上升，最终由于移动式液压升降台重心不稳，在向北倾倒的过程中将严平华甩至地面，造成事故的发生。

根据上海市建筑科学研究院有限公司出具的事故技术调查报告，本起事故中，操作人员在摆放工作平台支腿时未注意保持各垂直支腿伸出长度一致，使得工作平台呈现倾斜姿态，上升时受侧向风载的影响发生倾覆，是事故发生的主要技术原因。
