奉贤四团 G228 公路新建工程 FXII-8 标 “1·17” 施工破坏电缆事故调查报告

奉贤区人民政府事故调查组

2025 年 2 月

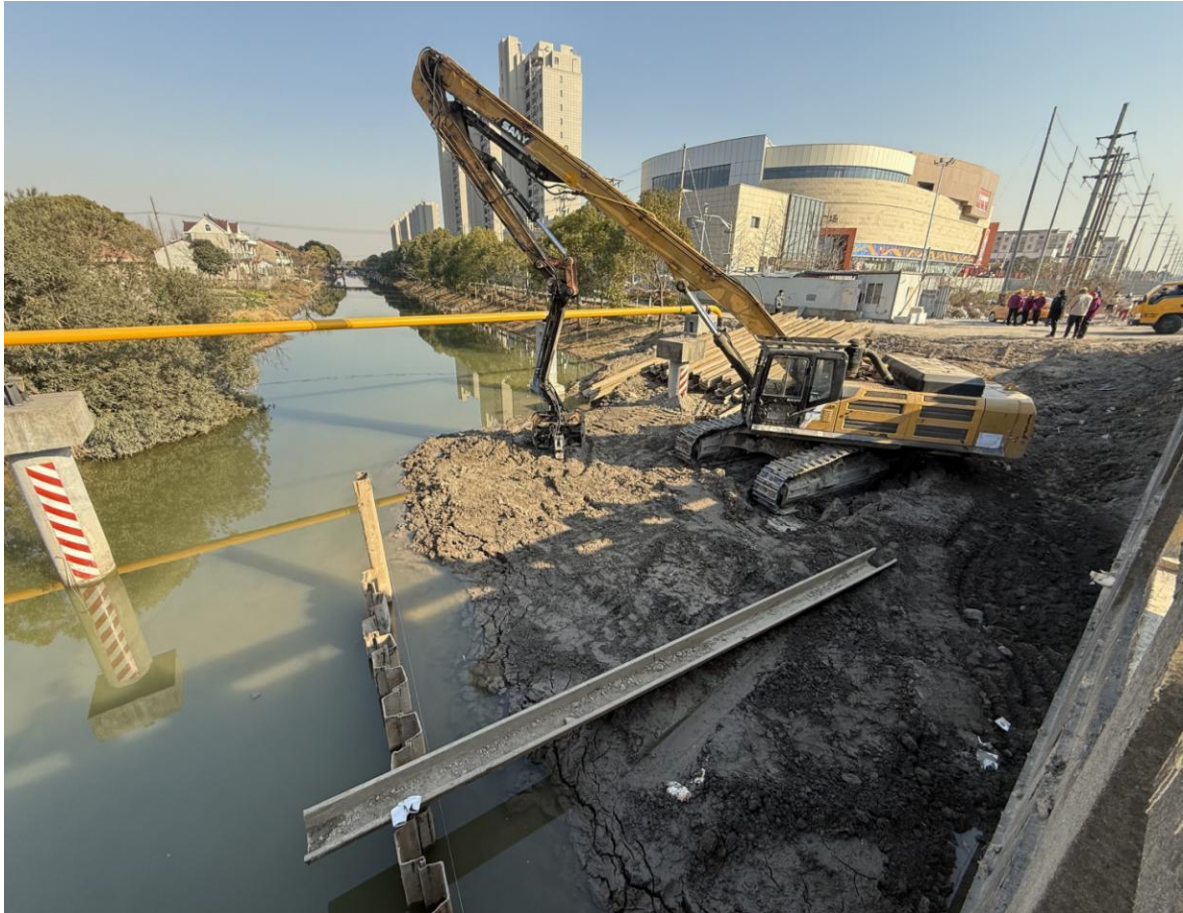
(图 1.8.1)

事发当天多云天气，东风2级，温度0-11度，事故现场位于新四平公路东横河桥东侧下方河岸处，经现场勘查发现：东横河宽约10米，河中央水深约1.5米；东横河桥东侧南岸至河中央已完成填土，宽度约20米，并铺设了2张钢板，挖掘机停靠在钢板上；钢板桩长度约9米，宽约0.4米，U型带锁口，对向相扣打入河底内，露出水面部分约0.5米，事发时已完成打桩17根，未使用的钢板桩堆叠于河岸边。（图1.8.1）。

排，1月16日下午，地江集团租赁的挖掘机（用于钢板桩围堰施工）被运送至事发现场附近，监理单位对挖掘机和驾驶员资质进行了审查，并同意了施工作业。1月17日9时许，挖掘机驾驶员李帅至项目现场，项目部对其开展了安全教育和安全技术交底。10时许，李帅驾驶挖机停靠在了新四平公路东横河桥东侧下方区域（已完成填土和铺设钢板）开始钢板桩围堰施工作业，12时03分许，供电公司 SCADA 监控系统发出警报，提示事发现场有7条高压电缆故障，供电公司立刻安排人员前往现场核查情况，12时20分许，核查人员发现事发现场有钢板桩围堰施工作业，于是立即叫停了该作业，后经排查，确定挖掘机在打钢板桩围堰的时候打断了河底内7条10KV高压电缆，导致事故发生。

本起事故的直接原因是施工单位在未有效确认现场电缆是否搬迁的情况下开展钢板桩围堰施工作业，施工时钢板桩打断了运行中的电缆，导致事故发生。
