# 上海市奉贤区应急管理局文件

## 上海吉祥包装材料有限公司 “3·16”一般物体打击事故防范和 整改措施落实情况评估报告

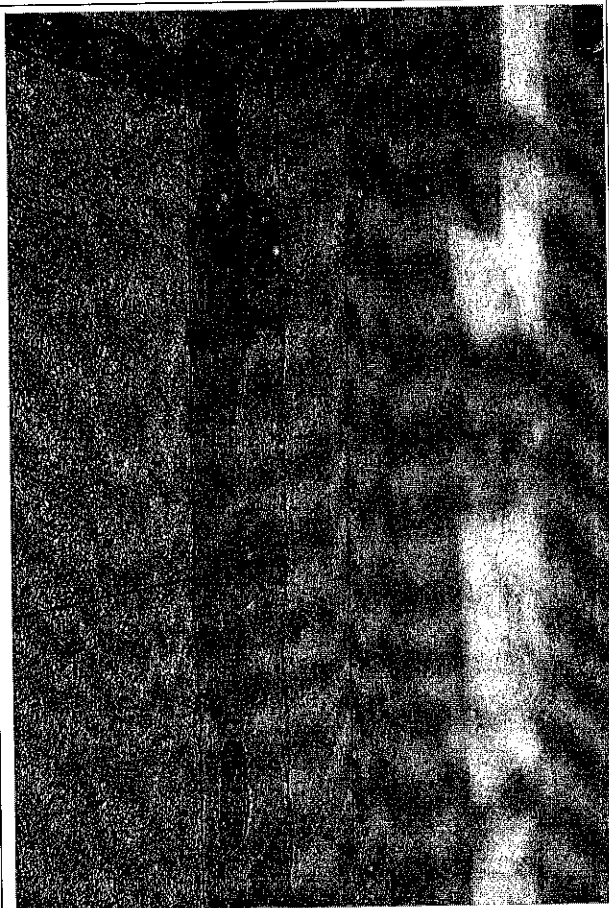
事故发生区域地面-整改前

地面有斜坡，液压车转运产品重，因颠簸发生倾侧；  
转运过程中，沿途有作业人员

4.事故发生后，事故发生区域不平整地面在 2024 年 5 月 16 日完成修复，2025 年 6 月 20 日再次加强修复事故发生区域地面；

地面坡度修整；  
讨论、制定人工搬运操作规范；  
玻璃安全管理规范  
建立安全小组及相关管理制度、机制

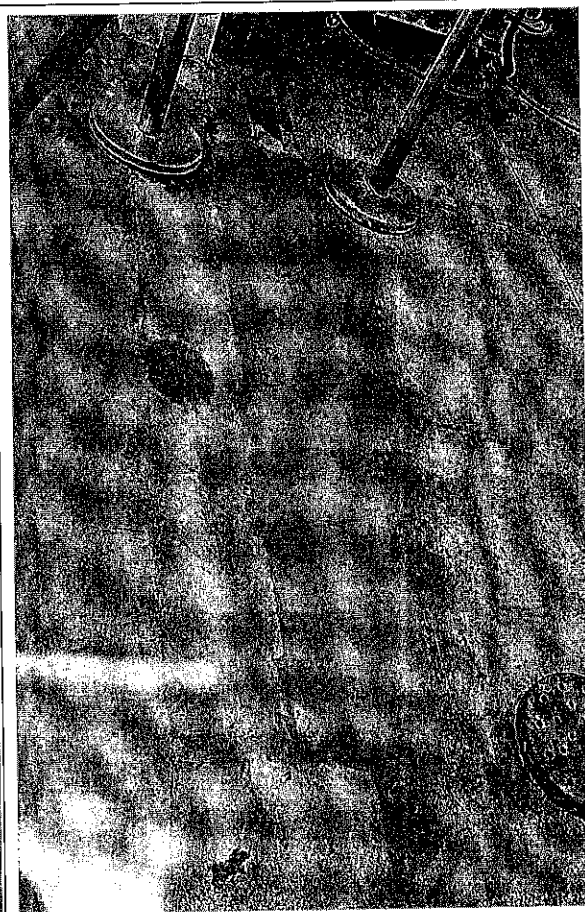
事故发生区域地面-整改后

| 序号 | 整改内容 | 备注 |
|---|---|---|
| 3 | 涉事区域地面整改 | 涉事区域地面已重新铺设平整 |

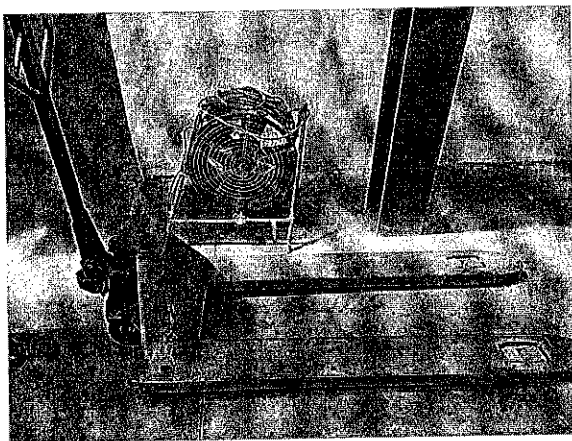
吉祥公司原搬运设备

- 1、事故发生区域及涉事设备：上海吉祥包装材料有限公司生产车间-钢窗车间南门入口处，涉事设备为一部手动液压车。
- 2、事故发生后整改方案中的全面隐患排查、搬运设备改进情况、全体员工安全教育等落实情况。

5.设备更换：事故发生后，2025 年 4 月吉祥公司新购入一台玻璃吸盘车，代替手动液压车；

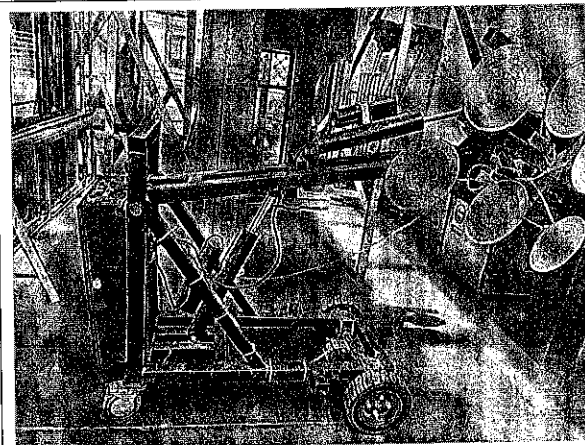
吉祥公司新增搬运设备

| 序号 | 整改内容 | 备注 |
|---|---|---|
| 4 | 搬运设备改进 | 已购入新设备玻璃吸盘车，制定安全操作规程并培训 |

1. 人员基本要求：  
培训：必须接受专项培训，熟悉设备结构、真空原理、应急措施。  
禁止带病作业
2. 操作前检查：  
设备整体检查，车架结构无变形无裂纹；  
真空系统检查，吸盘无老化、裂纹、油污；  
负载匹配
3. 吸盘操作流程：  
握持姿势：  
多人作业要统一口令和动作；  
多人平台占位平衡
4. 辅助设备：液压车、平板车
5. 事故预防：  
禁止抛接产品、玻璃  
禁止在吊放物下停留或穿行  
禁止单人搬运超25公斤重的物料或产品
